Commune : **UCCIANI**

Rivière : **La Gravona**

## Pont d'Ucciani RT20 - traversée de la Gravona #2

**SOURCE DE REPÉRAGE : RELEVÉ DE LAISSES SUITE AUX CRUES DE LA GRAVONA ET DU PRUNELLI EN DÉCEMBRE 2019 - 17/01/2020**

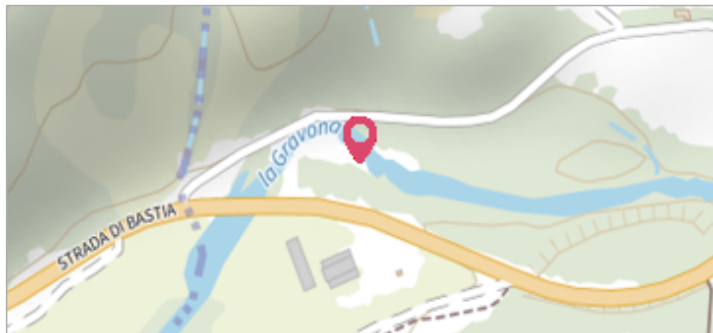
Nature du repère : **Laisse d'inondation**

Commentaires : débris végétaux en suspension - débris végétaux en suspension

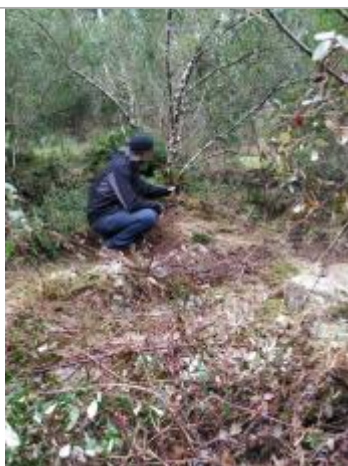
Différence entre le niveau d'eau et la référence (en m) : 2.000 m

Vue de la laisse - Auteur : DDTM2A
