Commune : CUTTOLI-CORTICCHIATO

Rivière : La Gravona

Pont de Cuttoli D1 - traversée de la Gravona #6

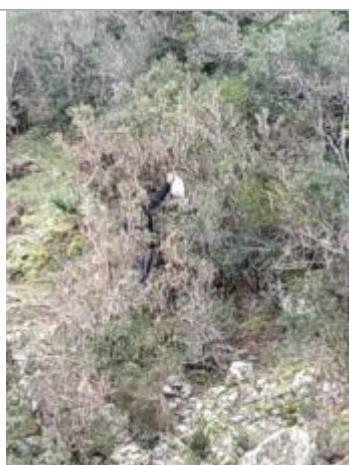
**21 Décembre 2019****Nature de l'inondation :** Débordement de cours d'eau**Altitude calculée de l'eau :** non déterminé**Nature du repère :** Laisse d'inondation**Commentaires :** déchet plastique blanc en suspension - déchet plastique blanc en suspension**GÉNÉRAL****Code :** DDTM2A-19_R_G5-F_1**Date de mise à jour :****Auteur :** DDTM2A

MARQUE**Maximum de l'inondation :** Non renseigné**Visibilité :** Non**État du repère :** Disparu**Pérennité :** Aucune**Repère calculé :** Non renseigné**PHEC :** Non renseigné

Vue de la laisse - Auteur : DDTM2A
