Commune : **CUTTOLI-CORTICCHIATO** | Rivière : **La Gravona**

**Pont de Cuttoli D1 - traversée de la Gravona #7**

**SOURCE DE REPÉRAGE : RELEVÉ DE LAISSES SUITE AUX CRUES DE LA GRAVONA ET DU PRUNELLI EN DÉCEMBRE 2019 - 17/01/2020**

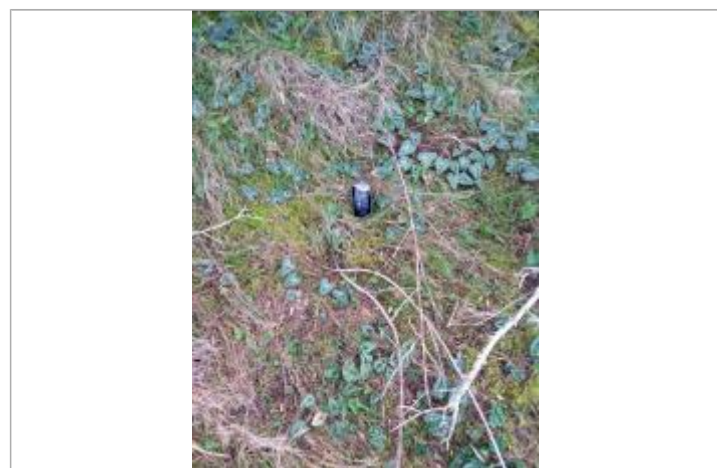
**Commentaires** : herbes couchées - herbes couchées, limite crue

Vue de la laïsse - Auteur : DDTM2A

Maximum de l'inondation : Non renseigné  
 Visibilité : Non      État du repère : Disparu  
 Pérennité : Aucune      Repère calculé : Non renseigné  
 PHEC : Non renseigné
