Commune : **SARROLA-CARCOPINO**Rivière : **Ponte Bonellu****Ponte Bonellu sous RT20 #3****1**

Code : DDTM2A-19_S_G6-C

SOURCE DE REPÉRAGE : RELEVÉ DE LAISSES SUITE AUX CRUES DE LA GRAVONA ET DU PRUNELLI EN DÉCEMBRE 2019 - 17/01/2020

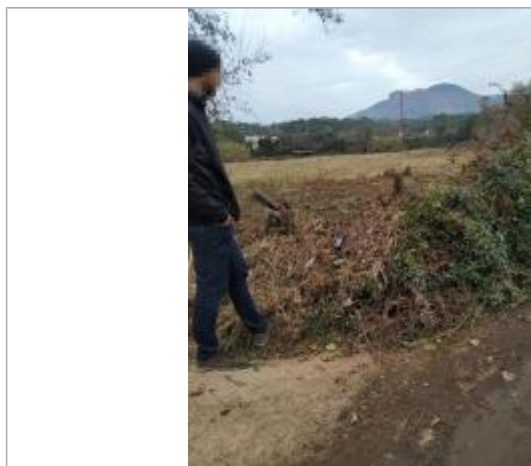
**21 Décembre 2019**Altitude calculée de l'eau : **non déterminé**Nature de l'inondation : **Débordement de cours d'eau**Nature du repère : **Laisse d'inondation****Commentaires :** débris végétaux en suspension - débris végétaux en suspension sur grillage**GÉNÉRAL**

Vue de la laisse - Auteur : DDTM2A

État du repère : Disparu

Différence entre le niveau d'eau et la référence (en m) : 0.200 m
