Commune : **SARROLA-CARCOPINO**Rivière : **Ponte Bonellu****Ponte Bonellu sous RT20 #5****1** Repère(s) sur le site**GÉNÉRAL****Unité de gestion :** Corse**Code :** DDTM2A-19_S_G6-E**Date de mise à jour :** 19/06/2020**Auteur :** DDTM2A

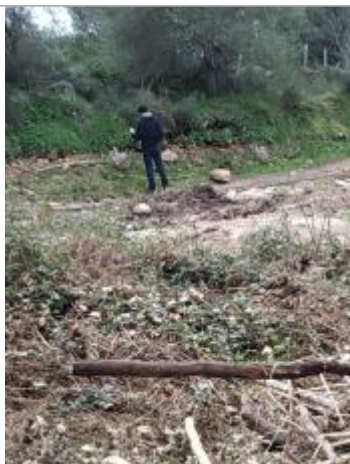
**21 décembre 2019**Altitude calculée de l'eau : **non déterminé**Nature de l'inondation : **Débordement de cours d'eau**Nature du repère : **Limite au sol****Commentaires :** débris végétaux au sol - débris végétaux au sol, limite crue**GÉNÉRAL****Code :** DDTM2A-19_R_G6-E_1**Date de mise à jour :****Auteur :** DDTM2A

Vue de la laisse - Auteur : DDTM2A
