Commune : **SARROLA-CARCOPINO**Rivière : **Ponte Bonellu****Ponte Bonellu sous RT20 #5****1**

Code : DDTM2A-19\_S\_G6-E

**SOURCE DE REPÉRAGE : RELEVÉ DE LAISSES SUITE AUX CRUES DE LA GRAVONA ET DU PRUNELLI EN DÉCEMBRE 2019 - 17/01/2020**

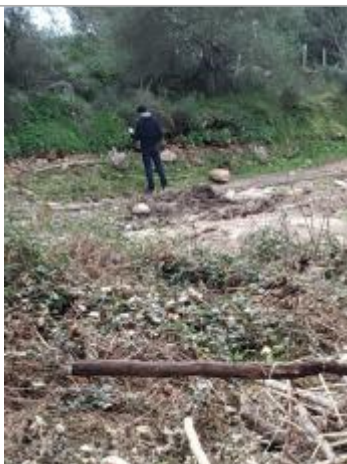
**21 Décembre 2019**Altitude calculée de l'eau : **non déterminé**Nature de l'inondation : **Débordement de cours d'eau**Nature du repère : **Limite au sol**

Commentaires : débris végétaux au sol - débris végétaux au sol, limite crue

Vue de la laisse - Auteur : DDTM2A

État du repère : Disparu
