Commune : **SARROLA-CARCOPINO**Rivière : **Ponte Bonellu****Ponte Bonellu sous RT20 #7****1**

Repère(s) sur le site

Code : DDTM2A-19_S_G6-G

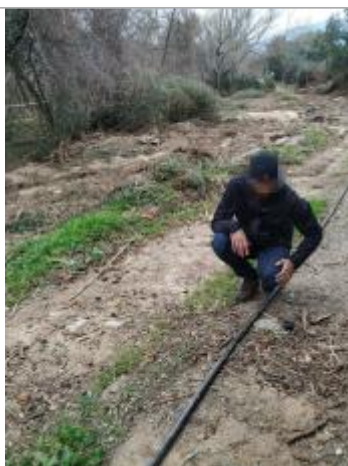
**21 Décembre 2019**Altitude calculée de l'eau : **non déterminé**Nature de l'inondation : **Débordement de cours d'eau**Nature du repère : **Limite au sol**

Commentaires : débris végétaux au sol - débris végétaux au sol, limite crue

Vue de la laisse - Auteur : DDTM2A

État du repère : Disparu
