Commune : **AJACCIO** | Rivière : **Le ruisseau de Cavallu Mortu**

Pont de la Confina 2 - traversée du Cavallu Mortu #1

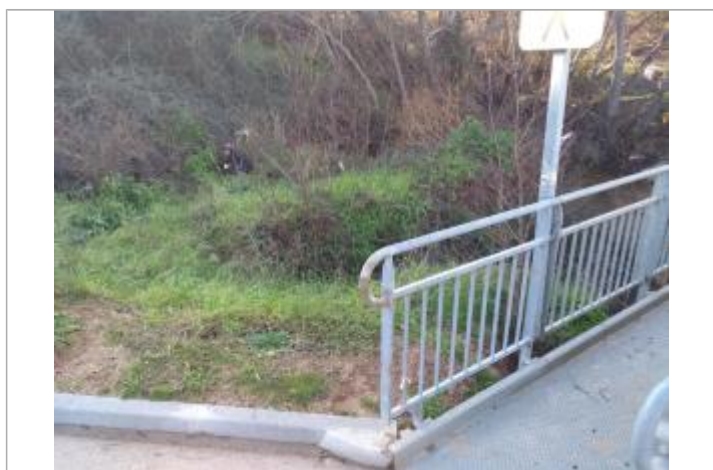
Code : DDTM2A-19_R_G8-A_1 Date de mise à jour : 22/06/2020
 Auteur : DDTM2A

Nature de l'inondation : **Débordement de cours d'eau** Nature du repère : **Limite au sol**

Commentaires : herbe couchée - bord de crue sur la RD

Vue de la laisse - Auteur : DDTM2A

Maximum de l'inondation : Non renseigné
 Visibilité : Non État du repère : Disparu
 Pérennité : Aucune Repère calculé : Non renseigné
 PHEC : Non renseigné
