Commune : **AJACCIO** | Rivière : **Le ruisseau de Cavallu Mortu**

Pont de la Confinia 2 - traversée du Cavallu Mortu #2

Unité de gestion : Corse
 Code : DDTM2A-19_S_G8-B Date de mise à jour : 19/06/2020
 Auteur : DDTM2A

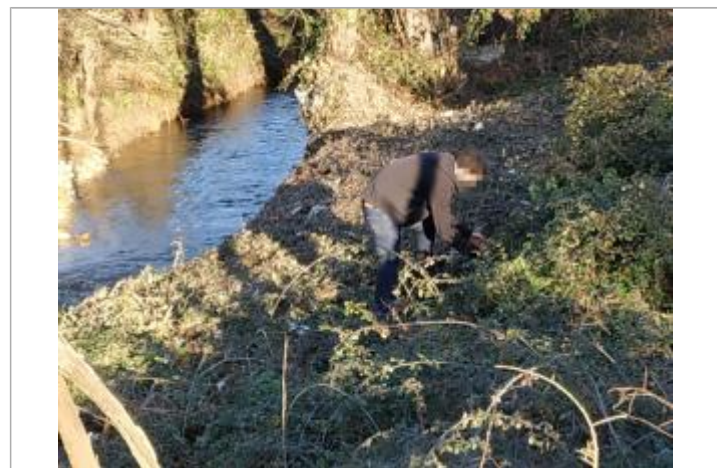
Code : DDTM2A-19_R_G8-B_1 Date de mise à jour : 25/06/2020
 Auteur : DDTM2A

Commentaires : débris végétaux en suspension - débris végétaux en suspension sur ronces, rive droite, limite de crue

Vue de la laisse - Auteur : DDTM2A

Maximum de l'inondation : Non renseigné
 Visibilité : Non État du repère : Disparu
 Pérennité : Aucune Repère calculé : Non renseigné
 PHEC : Non renseigné
