Commune : **AJACCIO** | Rivière : **Le ruisseau de Cavallu Mortu**

Pont de la Confinia 2 - traversée du Cavallu Mortu #3

GÉNÉRAL

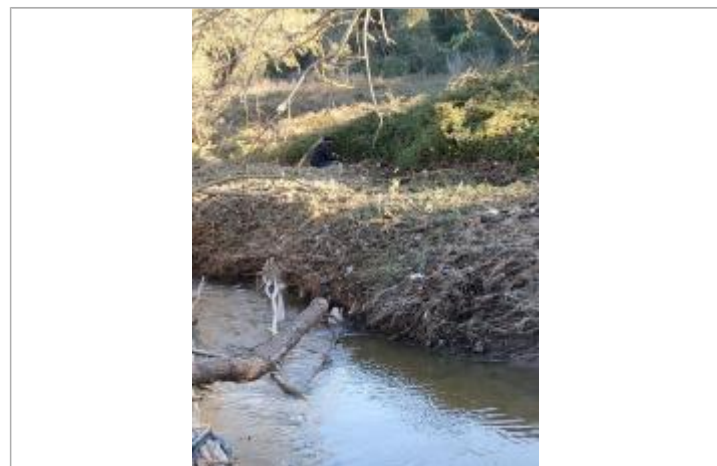
Commentaires : débris végétaux en suspension - débris végétaux en suspension sur ronces, rive droite, limite de crue

Vue de la laisse - Auteur : DDTM2A

Maximum de l'inondation : Non renseigné
 Visibilité : Non État du repère : Disparu
 Pérennité : Aucune Repère calculé : Non renseigné
 PHEC : Non renseigné
