Commune : **SARROLA-CARCOPINO**Rivière : **Le ruisseau de Cavallu Mortu****Pont de la Confinia 2 - traversée du Cavallu Mortu #4****1** Repère(s) sur le site**GÉNÉRAL**

Code : DDTM2A-19_S_G8-D

Code : DDTM2A-19_R_G8-D_1

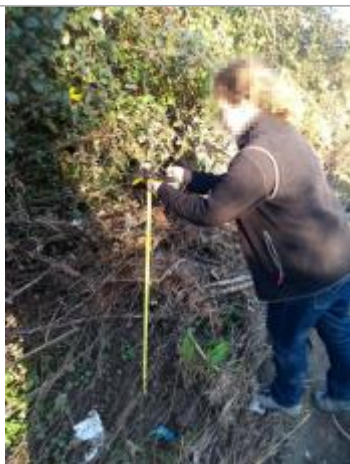
**21 décembre 2019**Altitude calculée de l'eau : **non déterminé**Nature de l'inondation : **Débordement de cours d'eau**Nature du repère : **Laisse d'inondation****Commentaires** : débris végétaux en suspension - limite crue, débris végétaux en suspension sur ronces**GÉNÉRAL**

Vue de la laisse - Auteur : DDTM2A
