Commune : **SARROLA-CARCOPINO** | Rivière : **Le ruisseau de Cavallu Mortu**

Pont de la Confinia 2 - traversée du Cavallu Mortu #4

Unité de gestion : Corse
 Code : DDTM2A-19_S_G8-D Date de mise à jour : 19/06/2020
 Auteur : DDTM2A

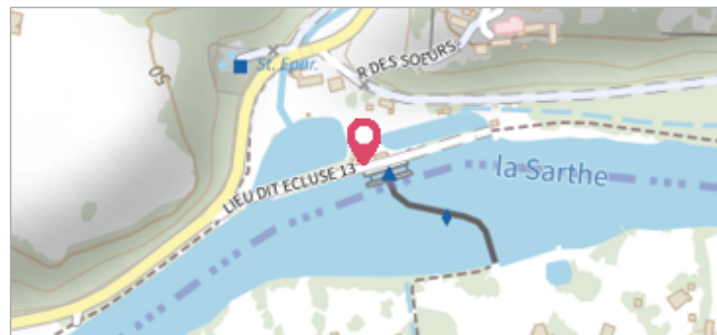
Coordonnées WGS84 : X: 8.79530190 / Y: 41.95038740
 Coordonnées RGF93 (Lambert 93) X: 1181114.44 / Y: 6112079.45
 Coordonnées RGF93 (ETRS89) : X: 8.7953019 / Y: 41.9503874
 Code Hydro: Y8320580 Rive de référence: Non renseigné

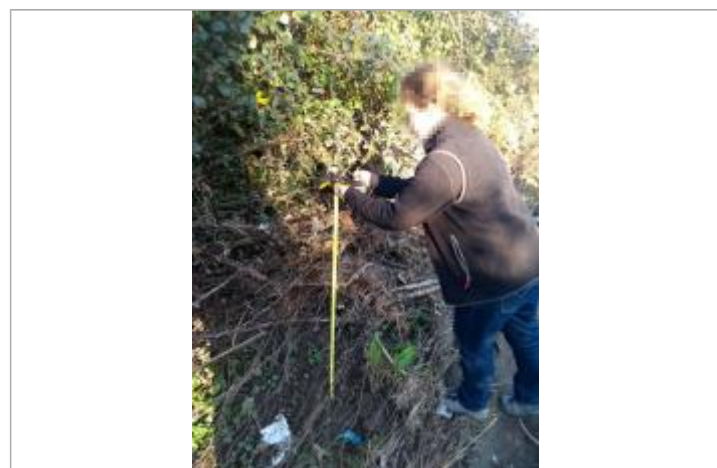
Code : DDTM2A-19_R_G8-D_1 Date de mise à jour : 19/06/2020
 Auteur : DDTM2A

Commentaires : débris végétaux en suspension - limite crue, débris végétaux en suspension sur ronces

Vue de la laisse - Auteur : DDTM2A

Maximum de l'inondation : Non renseigné
 Visibilité : Non État du repère : Disparu
 Pérennité : Aucune Repère calculé : Non renseigné
 PHEC : Non renseigné
