Commune : **SARROLA-CARCOPINO** | Rivière : **Le ruisseau de Cavallu Mortu**

## Pont de la Confinia 2 - traversée du Cavallu Mortu #5

Unité de gestion : Corse  
 Code : DDTM2A-19\_S\_G8-E      Date de mise à jour : 19/06/2020  
 Auteur : DDTM2A

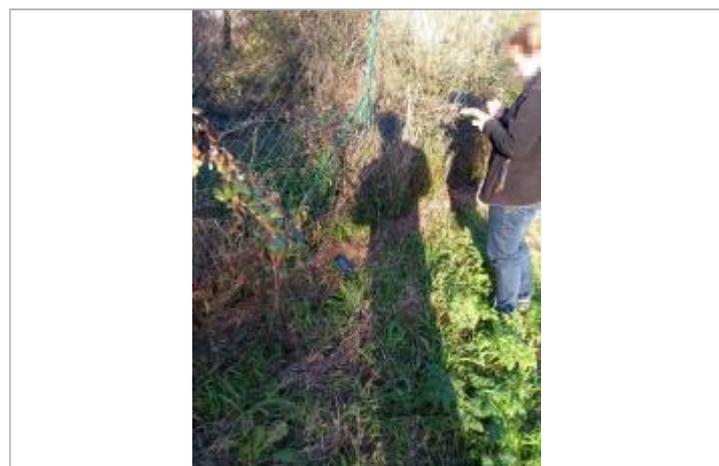
Code : DDTM2A-19\_R\_G8-E\_1      Date de mise à jour : 19/06/2020  
 Auteur : DDTM2A

**Commentaires** : débris végétaux en suspension - limite crue, débris végétaux en suspension contre grillage

Vue de la laïsse - Auteur : DDTM2A

Maximum de l'inondation : Non renseigné  
 Visibilité : Non      État du repère : Disparu  
 Pérennité : Aucune      Repère calculé : Non renseigné  
 PHEC : Non renseigné
