Commune : **AJACCIO**Rivière : **Le ruisseau de Cavallu Mortu****Pont de la Confinia 2 - traversée du Cavallu Mortu #6****1** Repère(s) sur le site**GÉNÉRAL**

Code : DDTM2A-19_S_G8-F

Code : DDTM2A-19_R_G8-F_1

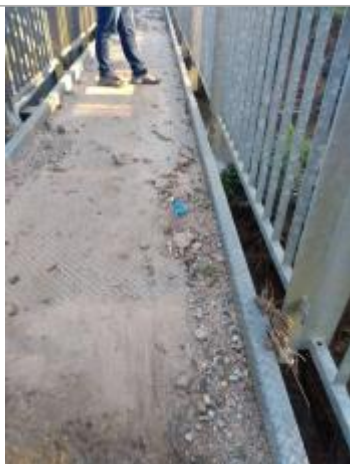
**21 décembre 2019**Altitude calculée de l'eau : **non déterminé**Nature de l'inondation : **Débordement de cours d'eau**Nature du repère : **Laisse d'inondation****Commentaires** : dépôt limons - dépôt limons sur le pont, limite haute de la crue**GÉNÉRAL**

Vue de la laisse - Auteur : DDTM2A
