Commune : **AJACCIO** | Rivière : **Le ruisseau de Cavallu Mortu**

Pont de la Confina 2 - traversée du Cavallu Mortu #6

Unité de gestion : Corse
 Code : DDTM2A-19_S_G8-F Date de mise à jour : 19/06/2020
 Auteur : DDTM2A

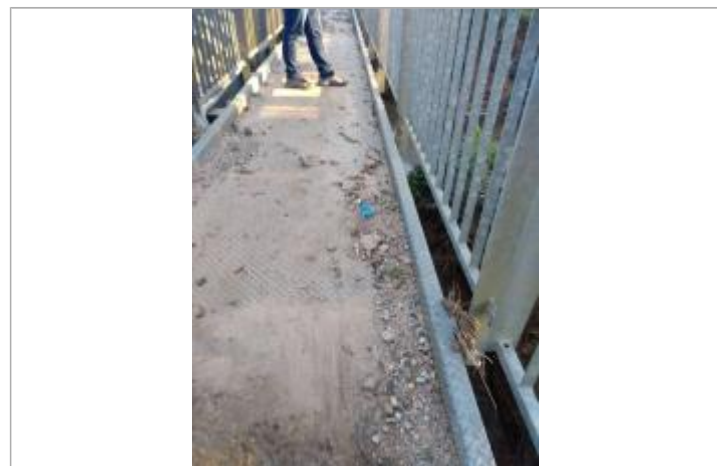
Code : DDTM2A-19_R_G8-F_1 Date de mise à jour : 19/06/2020
 Auteur : DDTM2A

Commentaires : dépôt limons - dépôt limons sur le pont, limite haute de la crue

Vue de la laisse - Auteur : DDTM2A

Maximum de l'inondation : Non renseigné
 Visibilité : Non État du repère : Disparu
 Pérennité : Aucune Repère calculé : Non renseigné
 PHEC : Non renseigné
