Commune : **SARROLA-CARCOPINO** | Rivière : **Le ruisseau de Cavallu Mortu**

Pont de la Confina 2 - traversée du Cavallu Mortu #7

1 Repère(s) sur le site

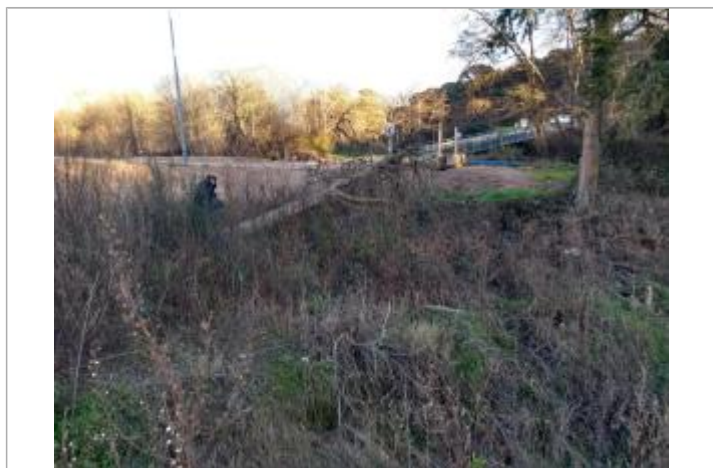
Code : DDTM2A-19_R_G8-G_1 Date de mise à jour : 22/06/2020
 Auteur : DDTM2A

Commentaires : herbe couchée - herbe couchée, rive gauche, amont pont, lit majeur

Vue de la laisse - Auteur : DDTM2A

Maximum de l'inondation : Non renseigné
 Visibilité : Non État du repère : Disparu
 Pérennité : Aucune Repère calculé : Non renseigné
 PHEC : Non renseigné
