Commune : **SARROLA-CARCOPINO**Rivière : **Le ruisseau de Cavallu Mortu****Pont de la Confinia 2 - traversée du Cavallu Mortu #8****1**

Code : DDTM2A-19_S_G8-H

Code : DDTM2A-19_R_G8-H_1

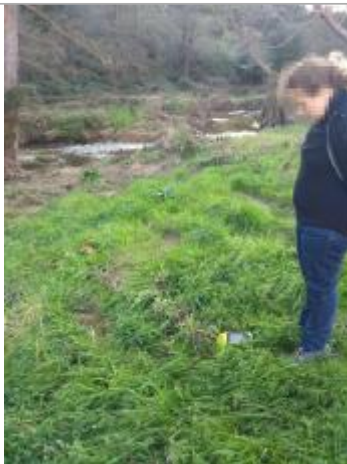
**21 Décembre 2019**Altitude calculée de l'eau : **non déterminé**Nature de l'inondation : **Débordement de cours d'eau**Nature du repère : **Laisse d'inondation**

Commentaires : herbe couchée - herbe couchée, rive gauche, amont pont, lit moyen

Vue de la laisse - Auteur : DDTM2A
