Commune : **SARROLA-CARCOPINO** | Rivière : **Le ruisseau de Cavallu Mortu**

**Pont de la Confinia 2 - traversée du Cavallu Mortu #8**

Unité de gestion : Corse  
 Code : DDTM2A-19\_S\_G8-H      Date de mise à jour : 19/06/2020  
 Auteur : DDTM2A

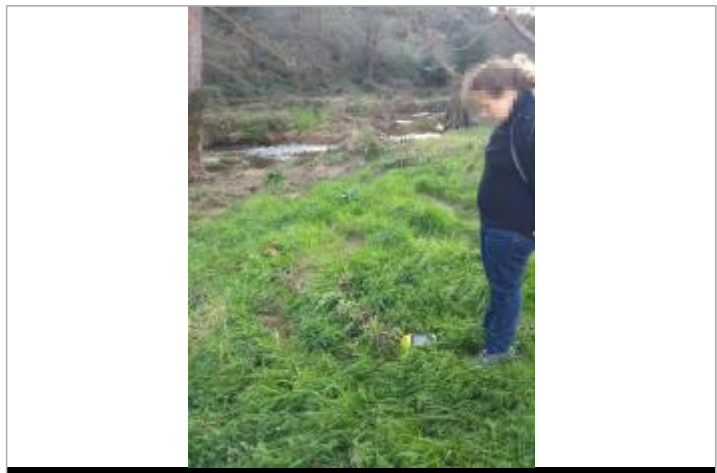
**Commentaires** : herbe couchée - herbe couchée, rive gauche, amont pont, lit moyen

Vue de la laisse - Auteur : DDTM2A

Maximum de l'inondation : Non renseigné  
 Visibilité : Non      État du repère : Disparu  
 Pérennité : Aucune      Repère calculé : Non renseigné  
 PHEC : Non renseigné
