Commune : AJACCIO

Rivière : Le ruisseau de Cavallu Mortu

Pont de la Confina 2 - traversée du Cavallu Mortu #9

1 Repère(s) sur le site**GÉNÉRAL****Unité de gestion :** Corse**Code :** DDTM2A-19_S_G8-I**Date de mise à jour :** 19/06/2020**Auteur :** DDTM2A

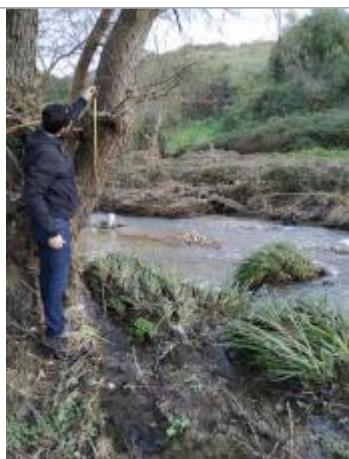
**21 Décembre 2019**Nature de l'inondation : **Débordement de cours d'eau**Altitude calculée de l'eau : **non déterminé**Nature du repère : **Laisse d'inondation****Commentaires :** débris végétaux en suspension - lit mineur, végétaux en suspension**GÉNÉRAL****Code :** DDTM2A-19_R_G8-I_1**Date de mise à jour :****Auteur :** DDTM2A

Vue de la laisse - Auteur : DDTM2A
