Commune : **AJACCIO** | Rivière : **Le ruisseau de Cavallu Mortu**

**Pont de la Confinia 2 - traversée du Cavallu Mortu #9**

Unité de gestion : Corse  
 Code : DDTM2A-19\_S\_G8-I      Date de mise à jour : 19/06/2020  
 Auteur : DDTM2A

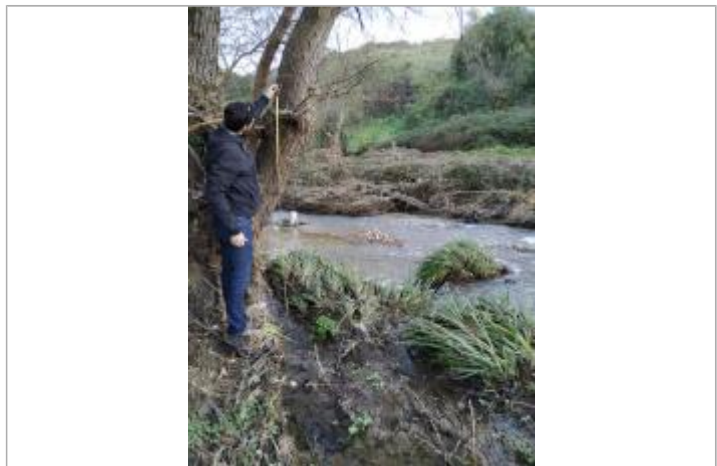
**Commentaires** : débris végétaux en suspension - lit mineur, végétaux en suspension

Vue de la laisse - Auteur : DDTM2A

Maximum de l'inondation : Non renseigné  
 Visibilité : Non      État du repère : Disparu  
 Pérennité : Aucune      Repère calculé : Non renseigné  
 PHEC : Non renseigné
