Commune : **SARROLA-CARCOPINO** | Rivière : **Le ruisseau de Cavallu Mortu**

**Pont RT20 - traversée du Cavallu Mortu #2**

Unité de gestion : Corse  
 Code : DDTM2A-19\_S\_G9-B      Date de mise à jour : 19/06/2020  
 Auteur : DDTM2A

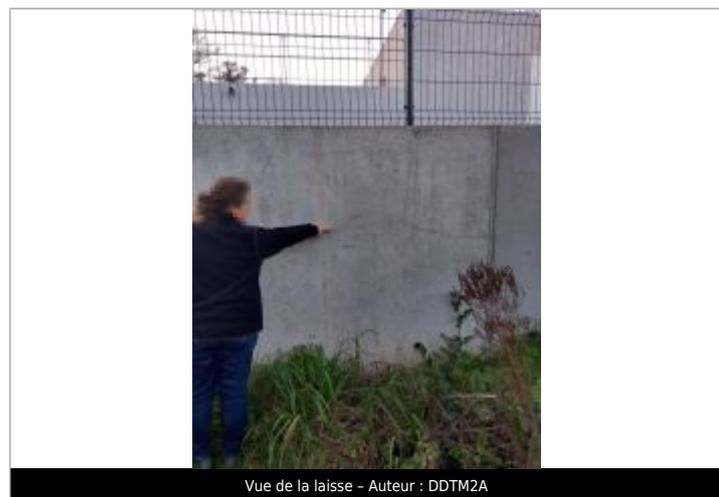
**Commentaires :** trace au mur - dépôt de petits débris en ligne horizontale sur le mur du poste de relevage, au niveau des épaules d'une personne de 158cm

Maximum de l'inondation : Non renseigné  
 Visibilité : Non      État du repère : Disparu  
 Pérennité : Aucune      Repère calculé : Non renseigné  
 PHEC : Non renseigné
