Commune : **AJACCIO** | Rivière : **Le ruisseau de Cavallu Mortu**

Pont RT20 - traversée du Cavallu Mortu #4

SOURCE DE REPÉRAGE : RELEVÉ DE LAISSES SUITE AUX CRUES DE LA GRAVONA ET DU PRUNELLI EN DÉCEMBRE 2019 - 17/01/2020

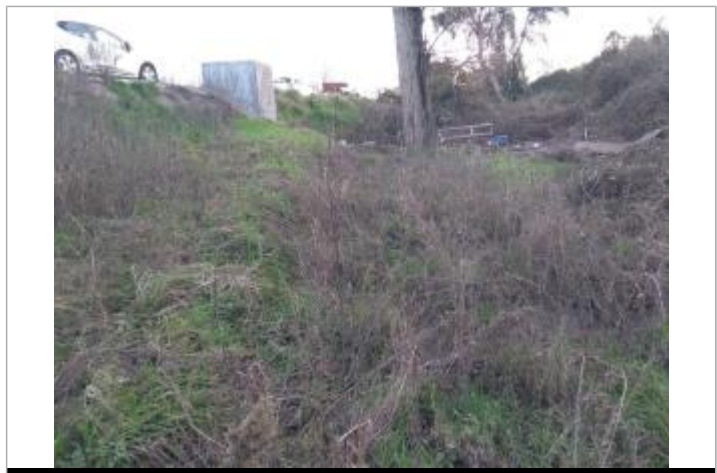
Code : DDTM2A-19_R_G9-C_1 Date de mise à jour : 19/06/2020
 Auteur : DDTM2A

Nature de l'inondation : **Débordement de cours d'eau** Nature du repère : **Laisse d'inondation**

Vue de la laisse - Auteur : DDTM2A

Maximum de l'inondation : Non renseigné
 Visibilité : Non État du repère : Disparu
 Pérennité : Aucune Repère calculé : Non renseigné
 PHEC : Non renseigné
