Commune : **ECCICA-SUARELLA**Rivière : **Le Prunelli****Serres Eccica-Suarella #2****1** Repère(s) sur le site**GÉNÉRAL**

Code : DDTM2A-19\_S\_P2-B

**20 décembre 2019**Altitude calculée de l'eau : **non déterminé**Nature de l'inondation : **Débordement de cours d'eau**Nature du repère : **Laisse d'inondation****Commentaires** : Trace ronce - débris de végétaux en bordure de route avec marquage dans des ronces.**GÉNÉRAL**

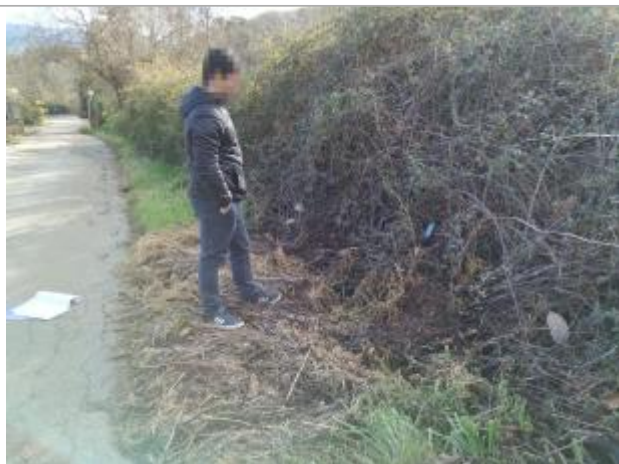
**MARQUE****Maximum de l'inondation** : Non renseigné**Visibilité** : Non**État du repère** : Disparu**Pérennité** : Aucune**Repère calculé** : Non renseigné**PHEC** : Non renseigné**SOURCE DE REPÉRAGE : RELEVÉ DE LAISSES SUITE AUX CRUES DE LA GRAVONA ET DU PRUNELLI EN DÉCEMBRE 2019 - 17/01/2020****Type de repérage** : Campagne de terrain post-inondation**Organisme(s)** : DDT 2A**RELEVÉ POST-INONDATION - 14/01/2020****Méthode** : Nivellement direct**Organisme** : DDT 2A**Référence nivelée** : Autre type de référence**Système altimétrique** : IGN 1978 (Corse)**Différence entre le niveau d'eau et la référence (en m)** : 0.500 m

Vue de la laisse - Auteur : DDTM2A
