Commune : **ECCICA-SUARELLA**Rivière : **Le Prunelli****Serres Eccica-Suarella #2****1** Repère(s) sur le site**GÉNÉRAL****Unité de gestion :** Corse**Code :** DDTM2A-19\_S\_P2-B**Date de mise à jour :** 19/06/2020**Auteur :** DDTM2A

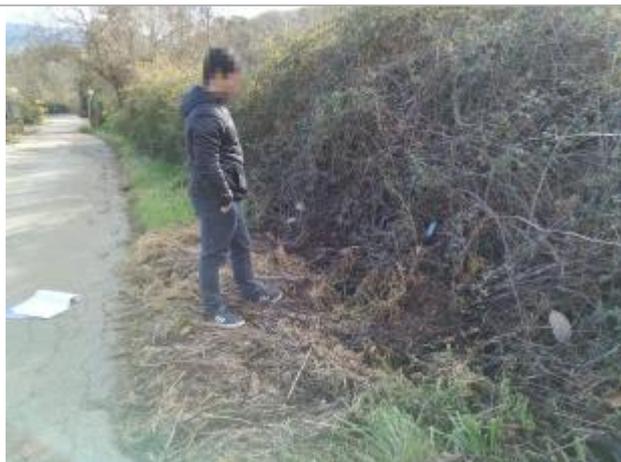
**20 Décembre 2019**Altitude calculée de l'eau : **non déterminé**Nature de l'inondation : **Débordement de cours d'eau**Nature du repère : **Laisse d'inondation****Commentaires :** Trace ronce - débris de végétaux en bordure de route avec marquage dans des ronces.**GÉNÉRAL****Code :** DDTM2A-19\_R\_P2-B\_1**Date de mise à jour :****Auteur :** DDTM2A

Vue de la laisse - Auteur : DDTM2A
