Commune : **ECCICA-SUARELLA**Rivière : **Le Prunelli****Serres Eccica-Suarella #3****1** Repère(s) sur le site**GÉNÉRAL**

Code : DDTM2A-19_S_P2-C

Code : DDTM2A-19_R_P2-C_1

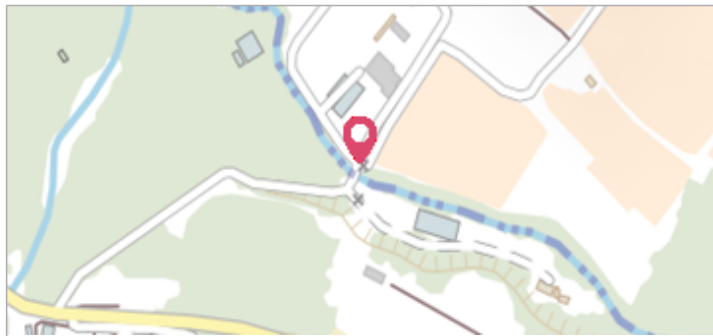
Commentaires : Trace ronce et grillage - Sortie d'eau sur la rive droite amont d'un ouvrage de type pont. La canalisation semble mal dimensionnée en cas de crue. De plus la présence de rochers et de renforcements montre la connaissance d'événements. A noter la présence d'une pépinière à proximité.
