Commune : **ECCICA-SUARELLA** | Rivière : **Le Prunelli**

Serres Eccica-Suarella #3

Unité de gestion : Corse
 Code : DDTM2A-19_S_P2-C Date de mise à jour : 19/06/2020
 Auteur : DDTM2A

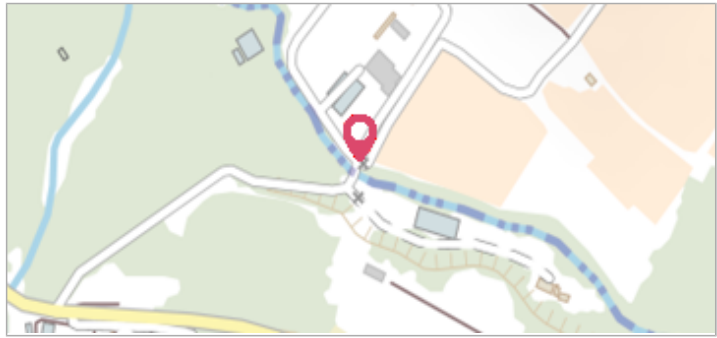
Commentaires : Trace ronce et grillage - Sortie d'eau sur la rive droite amont d'un ouvrage de type pont. La canalisation semble mal dimensionnée en cas de crue. De plus la présence de rochers et de renforcements montre la connaissance d'événements. A noter la présence d'une pépinière a proximité.

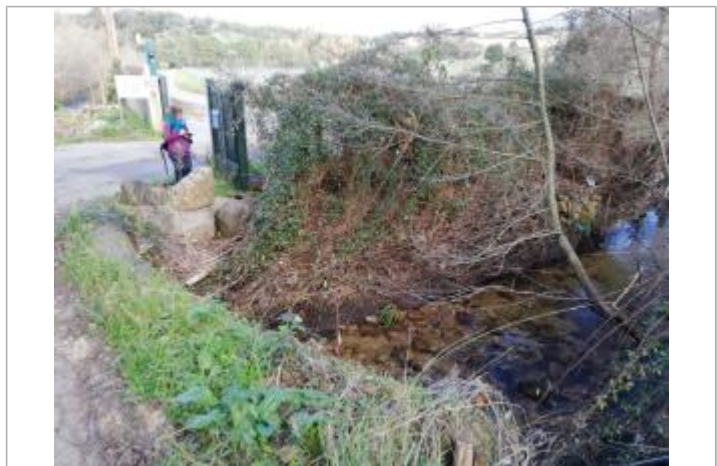
Code : DDTM2A-19_R_P2-C_1 Date de mise à jour : 19/06/2020
 Auteur : DDTM2A

Nature de l'inondation : **Débordement de cours d'eau** Nature du repère : **Laisse d'inondation**

Vue de la laisse - Auteur : DDTM2A

Maximum de l'inondation : Non renseigné
 Visibilité : Non État du repère : Disparu
 Pérennité : Aucune Repère calculé : Non renseigné
 PHEC : Non renseigné
