Commune : **ECCICA-SUARELLA**Rivière : **Le Prunelli****bâtiments Corse aventure #1****1** Repère(s) sur le site**GÉNÉRAL****Unité de gestion :** Corse**Code :** DDTM2A-19\_S\_P4-A**Date de mise à jour :** 19/06/2020**Auteur :** DDTM2A

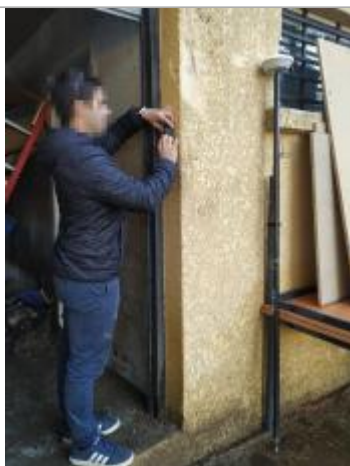
**20 décembre 2019**Altitude calculée de l'eau : **non déterminé**Nature de l'inondation : **Débordement de cours d'eau**Nature du repère : **Laisse d'inondation****Commentaires :** Trace mur - bâtiment de Corse aventure. Hauteur d'eau d'environ 1m50 à l'extérieur par rapport plancher + 1m50 de vide cave. Obligation de remonter les bâtiments de l'ancien camping présent sur zone. Point repositionné manuellement**GÉNÉRAL****Code :** DDTM2A-19\_R\_P4-A\_1**Date de mise à jour :****Auteur :** DDTM2A

Vue de la laisse - Auteur : DDTM2A
