Commune : **ECCICA-SUARELLA**Rivière : **Le Prunelli****bâtiments Corse aventure #1****1** Repère(s) sur le site**GÉNÉRAL****Unité de gestion :** Corse**Code :** DDTM2A-19_S_P4-A**Date de mise à jour :** 19/06/2020**Auteur :** DDTM2A

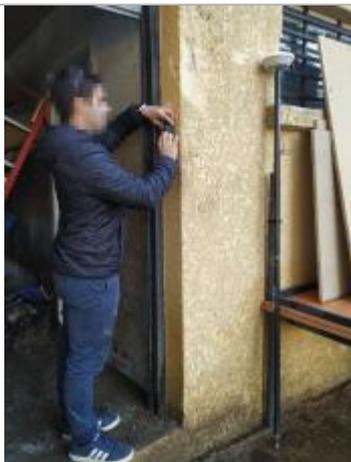
**20 Décembre 2019**Altitude calculée de l'eau : **non déterminé**Nature de l'inondation : **Débordement de cours d'eau**Nature du repère : **Laisse d'inondation****Commentaires :** Trace mur - bâtiment de Corse aventure. Hauteur d'eau d'environ 1m50 à l'extérieur par rapport plancher + 1m50 de vide cave. Obligation de remonter les bâtiments de l'ancien camping présent sur zone. Point repositionné manuellement**GÉNÉRAL****Code :** DDTM2A-19_R_P4-A_1**Date de mise à jour :****Auteur :** DDTM2A

Vue de la laisse - Auteur : DDTM2A
