Commune : **ECCICA-SUARELLA**Rivière : **Le Prunelli****bâtiments Corse aventure #3****1** Repère(s) sur le site**GÉNÉRAL****Unité de gestion :** Corse**Code :** DDTM2A-19_S_P4-C**Date de mise à jour :** 19/06/2020**Auteur :** DDTM2A

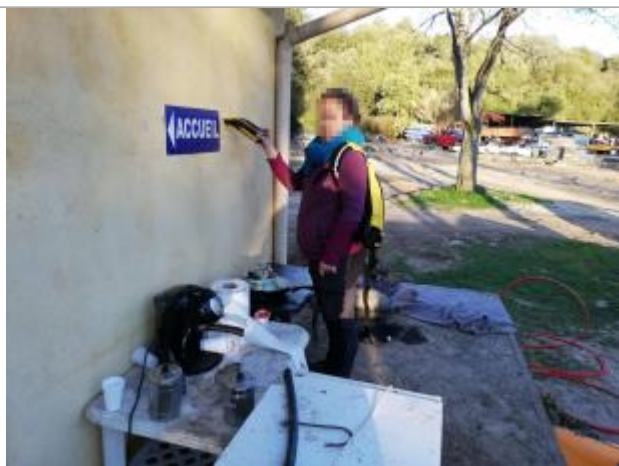
**20 décembre 2019**Altitude calculée de l'eau : **non déterminé**Nature de l'inondation : **Débordement de cours d'eau**Nature du repère : **Laisse d'inondation****Commentaires :** Trace mur - bâtiment de Corse aventure. Hauteur d'eau d'environ 1m50 à l'extérieur par rapport plancher + 1m50 de vide cave. Obligation de remonter les bâtiments de l'ancien camping présent sur zone. Point repositionné manuellement.**GÉNÉRAL****Code :** DDTM2A-19_R_P4-C_1**Date de mise à jour :****Auteur :** DDTM2A

Vue de la laisse - Auteur : DDTM2A
