Commune : **ECCICA-SUARELLA**Rivière : **Le ruisseau de Morgone****Centre équestre Eccica-Suarella #1****1** Repère(s) sur le site**GÉNÉRAL**

Code : DDTM2A-19_S_P5-A

Date de mise à jour : 19/06/2020

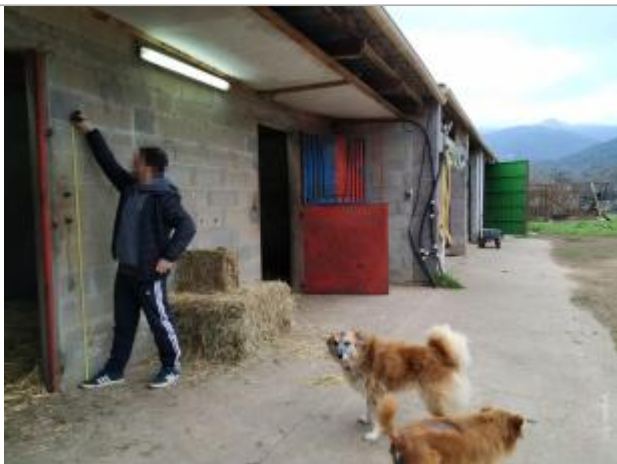
**20 Décembre 2019**Altitude calculée de l'eau : **non déterminé**Nature de l'inondation : **Débordement de cours d'eau**Nature du repère : **Laisse d'inondation****Commentaires** : Trace mur de l'écurie - L'ensemble de l'établissement a été inondé. Le propriétaire a dû sortir ses chevaux par ses propres moyens à la nage.**GÉNÉRAL**

Vue de la laisse - Auteur : DDTM2A
