Commune : **BASTELICACCIA**Rivière : **Le Prunelli****Habitations sous RD55b #2****1** Repère(s) sur le site**GÉNÉRAL**

Code : DDTM2A-19\_S\_P6-A

Code : DDTM2A-19\_R\_P6-A\_1

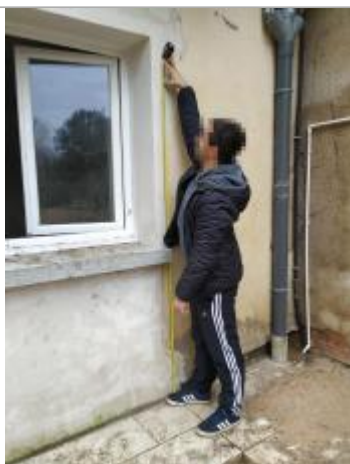
**20 décembre 2019**Altitude calculée de l'eau : **non déterminé**Nature de l'inondation : **Débordement de cours d'eau**Nature du repère : **Laisse d'inondation****Commentaires** : Trace mur - Limite d'eau relevée à l'extérieur car l'intérieur n'est pas significatif du fait que le bâtiment jouera un rôle de retenue. Le rez de chaussée du bâtiment est totalement perdu. Point repositionné manuellement.**GÉNÉRAL**

**MARQUE****Maximum de l'inondation** : Non renseigné**Visibilité** : Non**État du repère** : Disparu**Pérennité** : Aucune**Repère calculé** : Non renseigné**PHEC** : Non renseigné**SOURCE DE REPÉRAGE : RELEVÉ DE LAISSES SUITE AUX CRUES DE LA GRAVONA ET DU PRUNELLI EN DÉCEMBRE 2019 - 17/01/2020****Type de repérage** : Campagne de terrain post-inondation**Organisme(s)** : DDT 2A**RELEVÉ POST-INONDATION - 17/01/2020****Méthode** : Nivellement direct**Organisme** : DDT 2A**Référence nivelée** : Autre type de référence**Système altimétrique** : IGN 1978 (Corse)**Différence entre le niveau d'eau et la référence (en m)** : 1.800 m

Vue de la laisse - Auteur : DDTM2A
