Commune : **BASTELICACCIA**

## Habitations sous RD55b #2

Rivière : **Le Prunelli****1** Repère(s) sur le site**GÉNÉRAL**

**Unité de gestion :** Corse  
**Code :** DDTM2A-19\_S\_P6-A  
**Auteur :** DDTM2A

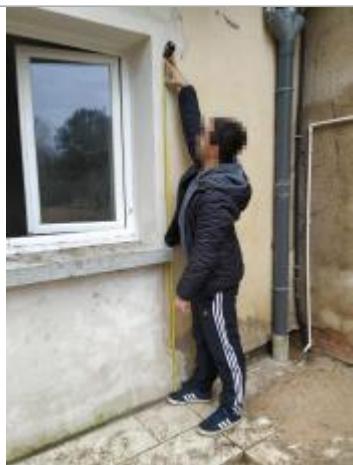
**Code :** DDTM2A-19\_R\_P6-A\_1  
**Auteur :** DDTM2A

**Commentaires :** Trace mur - Limite d'eau relevée à l'extérieur car l'intérieur n'est pas significatif du fait que le bâtiment jouera un rôle de retenue. Le rez de chaussee du bâtiment est totalement perdu. Point repositionné manuellement.

Vue de la laisse - Auteur : DDTM2A

**Maximum de l'inondation :** Non renseigné  
**Visibilité :** Non      **État du repère :** Disparu  
**Pérennité :** Aucune      **Repère calculé :** Non renseigné  
**PHEC :** Non renseigné

**Méthode :** Nivellement direct  
**Organisme :** DDT 2A  
**Référence nivélée :** Autre type de référence  
**Système altimétrique :** IGN 1978 (Corse)  
**Différence entre le niveau d'eau et la référence (en m) :** 1.800 m
