Commune : **BASTELICACCIA** | Rivière : **Le Prunelli**

Habitations sous RD55b #1

SOURCE DE REPÉRAGE : RELEVÉ DE LAISSES SUITE AUX CRUES DE LA GRAVONA ET DU PRUNELLI EN DÉCEMBRE 2019 - 17/01/2020

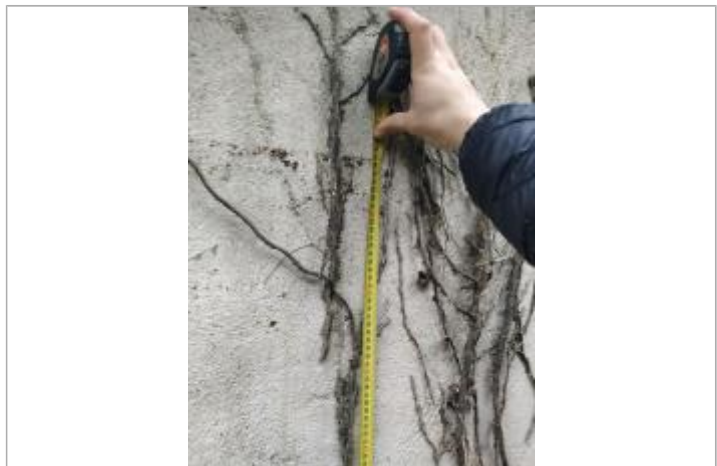
Code : DDTM2A-19_R_P6-B_1 Date de mise à jour : 19/06/2020
 Auteur : DDTM2A

Commentaires : Trace mur - débris retrouvés au mur du même bâtiment que P6A en amont.

Vue de la laisse - Auteur : DDTM2A

Maximum de l'inondation : Non renseigné
 Visibilité : Non État du repère : Disparu
 Pérennité : Aucune Repère calculé : Non renseigné
 PHEC : Non renseigné
