Commune : **BASTELICACCIA**

Habitations sous RD55b #1

Rivière : **Le Prunelli****1** Repère(s) sur le site**GÉNÉRAL****Unité de gestion :** Corse**Code :** DDTM2A-19_S_P6-B**Date de mise à jour :** 19/06/2020**Auteur :** DDTM2A

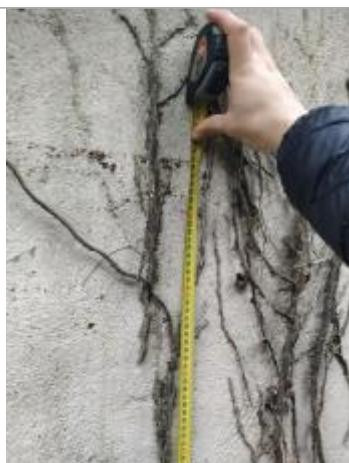
**20 Décembre 2019****Nature de l'inondation :** Débordement de cours d'eau**Altitude calculée de l'eau :** non déterminé**Nature du repère :** Laisse d'inondation**Commentaires :** Trace mur - débris retrouves au mur du même bâtiment que P6A en amont.**GÉNÉRAL****Code :** DDTM2A-19_R_P6-B_1**Date de mise à jour :****Auteur :** DDTM2A

Vue de la laisse - Auteur : DDTM2A

MARQUE**Maximum de l'inondation :** Non renseigné**Visibilité :** Non**État du repère :** Disparu**Pérennité :** Aucune**Repère calculé :** Non renseigné**PHEC :** Non renseigné**SOURCE DE REPÉRAGE : RELEVÉ DE LAISSES SUITE AUX CRUES DE LA GRAVONA ET DU PRUNELLI EN DÉCEMBRE 2019 -****17/01/2020****Type de repérage :** Campagne de terrain post-inondation**Organisme :** DDT 2A**RELEVÉ POST-INONDATION - 17/01/2020****Méthode :** Nivellement direct**Organisme :** DDT 2A**Référence nivélée :** Autre type de référence**Système altimétrique :** IGN 1978 (Corse)**Différence entre le niveau d'eau et la référence (en m) :** 1.670 m
