Commune : **BASTELICACCIA**Rivière : **Le Prunelli****Restaurant RD55b****1** Repère(s) sur le site**GÉNÉRAL**

Code : DDTM2A-19\_S\_P6-C

**20 décembre 2019**Altitude calculée de l'eau : **non déterminé**Nature de l'inondation : **Débordement de cours d'eau**Nature du repère : **Laisse d'inondation****Commentaires** : Limite toiture - Le rez de chaussée du restaurant est détruit Les sédiments en aval du restaurant ont bougés lors de la crue formant une plage de sable. Elle n'existait pas auparavant avec la présence d'un bras alimente.**GÉNÉRAL**

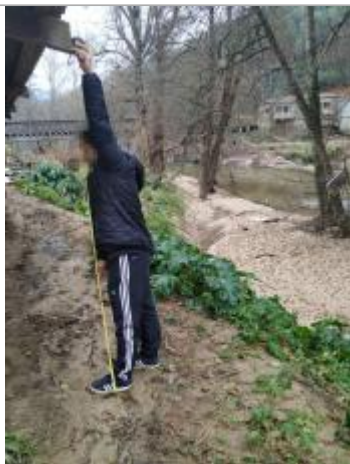
**MARQUE****Maximum de l'inondation** : Non renseigné**Visibilité** : Non**État du repère** : Disparu**Pérennité** : Aucune**Repère calculé** : Non renseigné**PHEC** : Non renseigné**SOURCE DE REPÉRAGE : RELEVÉ DE LAISSES SUITE AUX CRUES DE LA GRAVONA ET DU PRUNELLI EN DÉCEMBRE 2019 - 17/01/2020****Type de repérage** : Campagne de terrain post-inondation**Organisme(s)** : DDT 2A**RELEVÉ POST-INONDATION - 17/01/2020****Méthode** : Nivellement direct**Organisme** : DDT 2A**Référence nivelée** : Autre type de référence**Système altimétrique** : IGN 1978 (Corse)**Différence entre le niveau d'eau et la référence (en m)** : 2.000 m

Vue de la laisse - Auteur : DDTM2A
