Commune : **BASTELICACCIA** | Rivière : **Le Prunelli**

Restaurant RD55b

Unité de gestion : Corse
 Code : DDTM2A-19_S_P6-C Date de mise à jour : 19/06/2020
 Auteur : DDTM2A

SOURCE DE REPÉRAGE : RELEVÉ DE LAISSES SUITE AUX CRUES DE LA GRAVONA ET DU PRUNELLI EN DÉCEMBRE 2019 - 17/01/2020

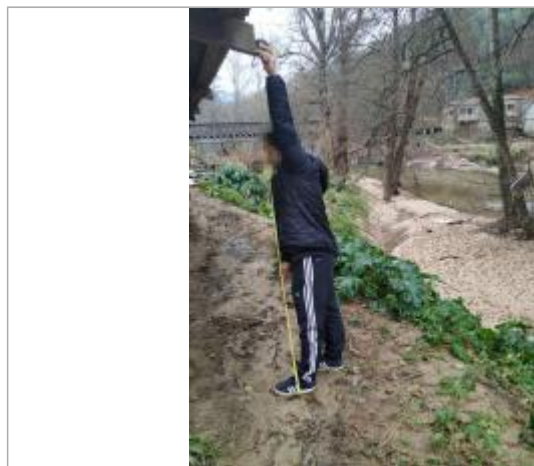
Commentaires : Limite toiture - Le rez de chaussée du restaurant est détruit Les sédiments en aval du restaurant ont bougés lors de la crue formant une plage de sable. Elle n'existait pas auparavant avec la présence d'un bras alimente.

Maximum de l'inondation : Non renseigné
 Visibilité : Non État du repère : Disparu
 Pérennité : Aucune Repère calculé : Non renseigné
 PHEC : Non renseigné

Vue de la laisse - Auteur : DDTM2A
