Commune : **BASTELICACCIA** | Rivière : **Le Prunelli**

**Pont RT40 - Traversée Prunelli #1**

**SOURCE DE REPÉRAGE : RELEVÉ DE LAISSES SUITE AUX CRUES DE LA GRAVONA ET DU PRUNELLI EN DÉCEMBRE 2019 - 17/01/2020**

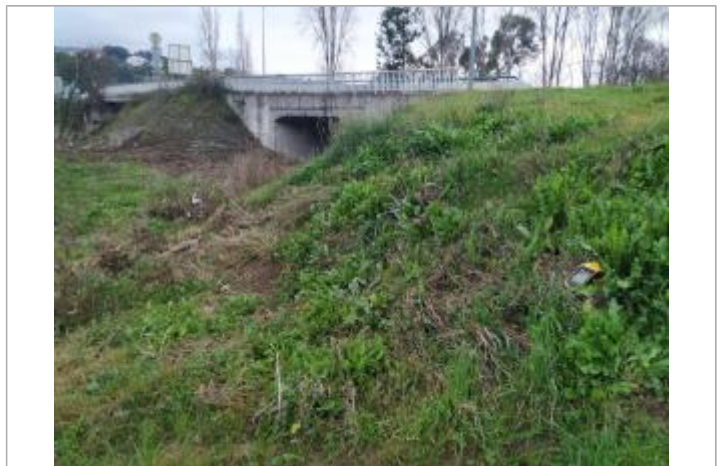
Code : DDTM2A-19\_R\_P6-D\_1      Date de mise à jour : 19/06/2020  
 Auteur : DDTM2A

**Commentaires :** Sol - débris en direction du pont. Il s'agit d'une expansion rive droite en amont de l'ouvrage.

Vue de la laisse - Auteur : DDTM2A

Maximum de l'inondation : Non renseigné  
 Visibilité : Non      État du repère : Disparu  
 Pérennité : Aucune      Repère calculé : Non renseigné  
 PHEC : Non renseigné
