Commune : **BASTELICACCIA** | Rivière : **Le Prunelli**

Pont RT40 - Traversée Prunelli #2

SOURCE DE REPÉRAGE : RELEVÉ DE LAISSES SUITE AUX CRUES DE LA GRAVONA ET DU PRUNELLI EN DÉCEMBRE 2019 - 17/01/2020

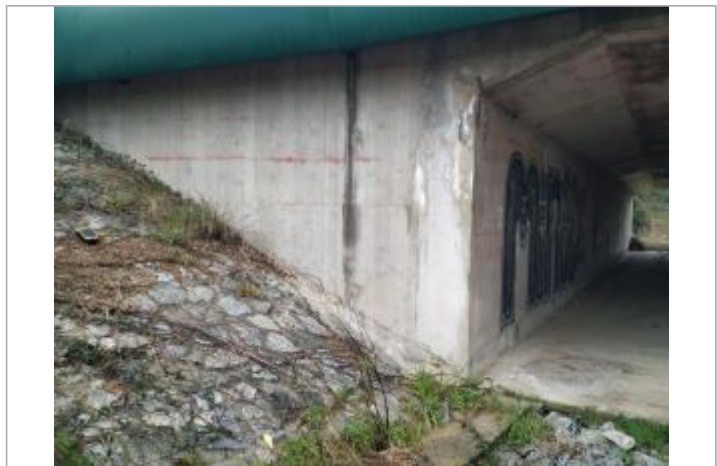
Code : DDTM2A-19_R_P6-E_1 Date de mise à jour : 19/06/2020
 Auteur : DDTM2A

Commentaires : Sol - débris relevés en aval et à la sortie rive droite du pont.

Vue de la laisse - Auteur : DDTM2A

Maximum de l'inondation : Non renseigné
 Visibilité : Non État du repère : Disparu
 Pérennité : Aucune Repère calculé : Non renseigné
 PHEC : Non renseigné
