Commune : **CAURO**Rivière : **Le Prunelli****Camping Benista #1****1** Repère(s) sur le site**GÉNÉRAL**

Code : DDTM2A-19_S_P7-C

Code : DDTM2A-19_R_P7-C_1

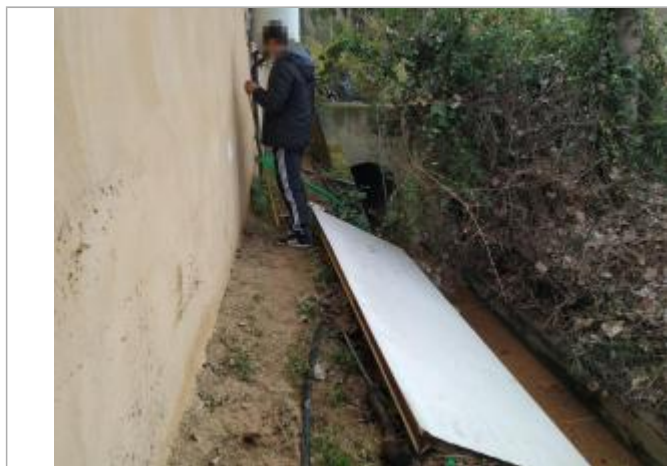
**20 décembre 2019**Altitude calculée de l'eau : **non déterminé**Nature de l'inondation : **Débordement de cours d'eau**Nature du repère : **Laisse d'inondation****Commentaires :** Trace mur - L'accueil du golf s'est retrouvé les pieds dans l'eau avec une hauteur d'environ 30 cm dans tout le bâtiment. A noter la présence d'un cours d'eau bétonné à même pas 5m qui a sûrement débordé. Point repositionné manuellement.**GÉNÉRAL**

MARQUE**Maximum de l'inondation :** Non renseigné**Visibilité :** Non**État du repère :** Disparu**Pérennité :** Aucune**Repère calculé :** Non renseigné**PHEC :** Non renseigné**SOURCE DE REPÉRAGE : RELEVÉ DE LAISSES SUITE AUX CRUES DE LA GRAVONA ET DU PRUNELLI EN DÉCEMBRE 2019 - 17/01/2020****Type de repérage :** Campagne de terrain post-inondation**Organisme(s) :** DDT 2A**RELEVÉ POST-INONDATION - 17/01/2020****Méthode :** Nivellement direct**Organisme :** DDT 2A**Référence nivelée :** Autre type de référence**Système altimétrique :** IGN 1978 (Corse)**Différence entre le niveau d'eau et la référence (en m) :** 0.600 m

Vue de la laisse - Auteur : DDTM2A
