Commune : **CAURO** | Rivière : **Le Prunelli**

# Camping Benista #1

## GÉNÉRAL

Unité de gestion : Corse  
 Code : DDTM2A-19\_S\_P7-C      Date de mise à jour : 19/06/2020  
 Auteur : DDTM2A

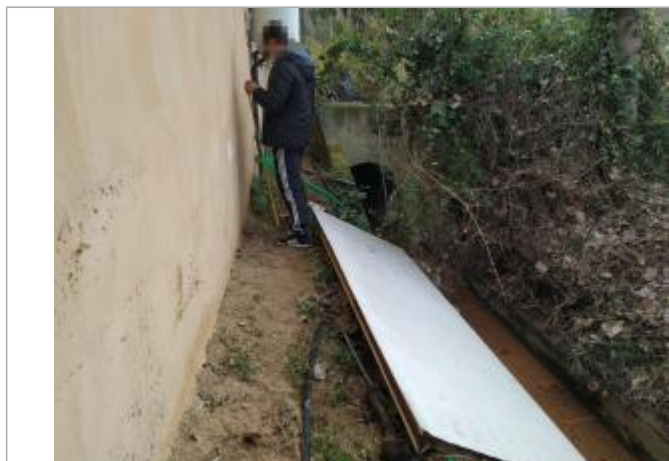
**Commentaires :** Trace mur - L'accueil du golf s'est retrouvé les pieds dans l'eau avec une hauteur d'environ 30 cm dans tout le bâtiment. A noter la présence d'un cours d'eau bétonné à même pas 5m qui a sûrement débordé. Point repositionné manuellement.

Maximum de l'inondation : Non renseigné  
 Visibilité : Non      État du repère : Disparu  
 Pérennité : Aucune      Repère calculé : Non renseigné  
 PHEC : Non renseigné

Vue de la laisse - Auteur : DDTM2A
