Commune : **CHAMBERY****Pont SNCF, piste cyclable****Commentaires** : Rive gauche de la Leysse, au bord de la piste cyclable sous le pont de la voie de chemin de fer**3**

GÉNÉRAL**Unité de gestion** : Alpes du Nord**Code** : WEB_S_202007201438**Date de mise à jour** : 11/07/2022**Auteur** : L. Durand - CISALB

**14 Février 1990**Altitude calculée de l'eau : **256.5 m**Nature de l'inondation : **Débordement de cours d'eau**Nature du repère : **Repère normalisé (décret n°2005-233)****Commentaires** : Repères de crues de la Leysse situés à 1,38m par rapport à la piste cyclable, sur la culée rive gauche du pont SNCF.**GÉNÉRAL****Code** : CISALB_R_LEYS001_1**Date de mise à jour** :**Auteur** : Thomas Baisnée

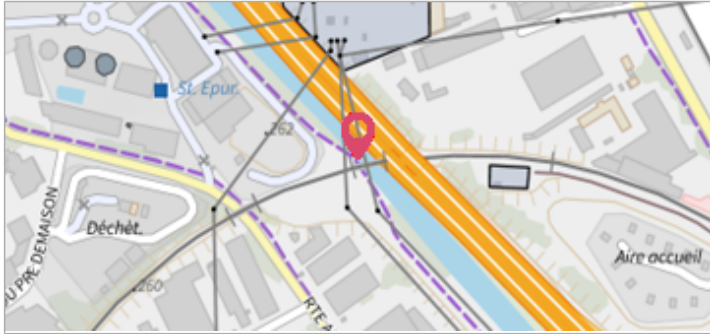
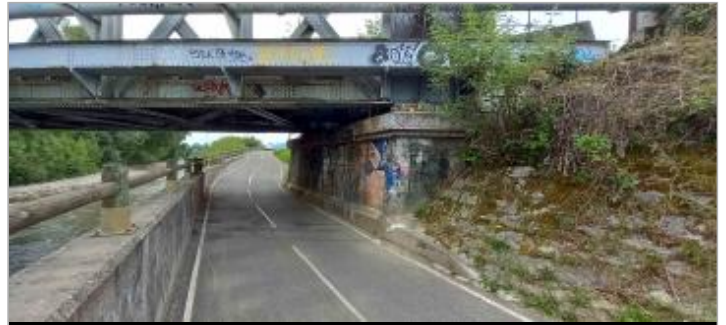
Pont sncf en bordure de piste cyclable, rive gauche de la Leysse

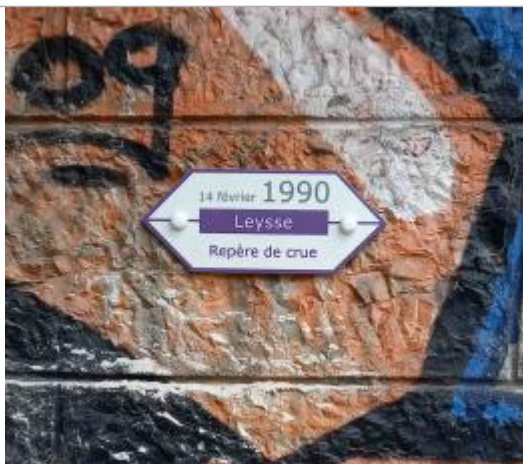
Repère de crue 14 février 1990

MARQUE**Texte** : 14 février 1990 - Leysse - Repère de crue**Maximum de l'inondation** : Oui**Visibilité** : Oui**État du repère** : Bon**Pérennité** : Longue**Repère calculé** : Oui**PHEC** : Non**SOURCE DE REPÉRAGE : RECENSEMENT DU CISALB - 25/05/2022****Type de repérage** : Contribution spontanée web ou smartphone**Organisme** : CISALB**NIVELLEMENT À LA CANNE GPS CISALB - 25/05/2022****Méthode** : Nivellement direct**Organisme** : CISALB**Commentaires sur le nivellement** : Il a été mesuré l'altitude du terrain nature au niveau de la piste cyclable. On s'est ensuite basé sur le repère existant de 1990 qui avait été posé auparavant pour connaître sa cote altimétrique.**Référence nivelée** : Marque d'inondation**Description référence du repère** : Référence de la cote par rapport à celui existant.**Système altimétrique** : NGF IGN 1969 (système normal)**Altitude de la référence (en m)** : 256.500 m**Différence entre le niveau d'eau et la référence (en m)** : 0.000 m**Altitude calculée de l'eau (en m)** : 256.5

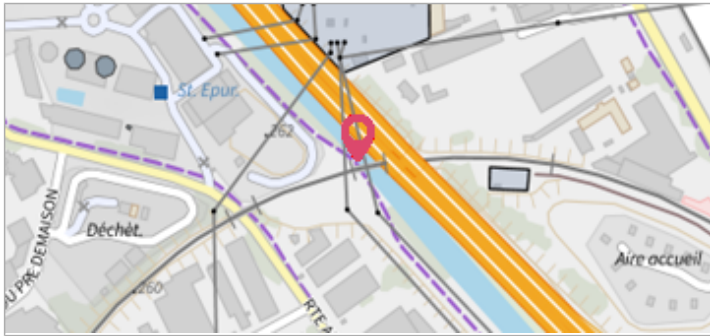
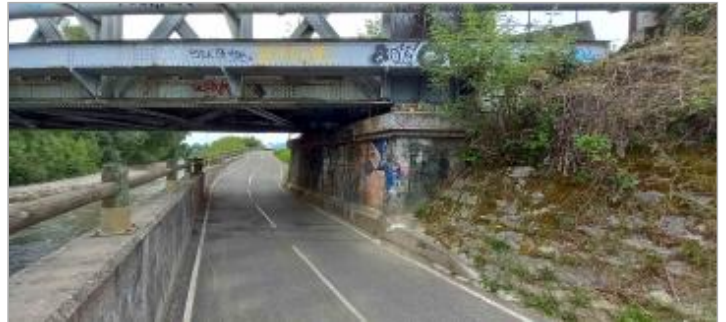
Pont sncf en bordure de piste cyclable, rive gauche de la Leysse

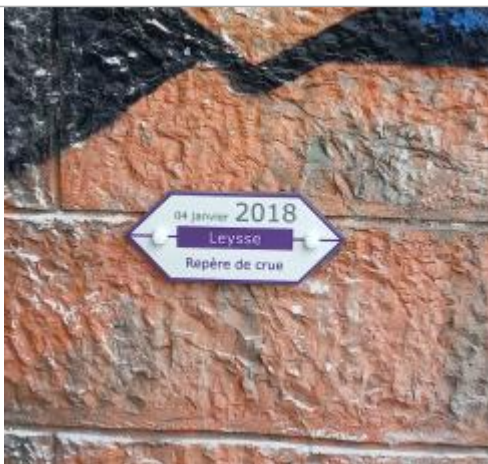
Repère de crue du 4 janvier 2018

**4 janvier 2018**Altitude calculée de l'eau : **256.12 m**Nature de l'inondation : **Débordement de cours d'eau**Nature du repère : **Repère normalisé (décret n°2005-233)**
Commentaires : Repères de crues de la Leysse situés à 1 m par rapport à la piste cyclable, sur la culée rive gauche du pont SNCF.

Texte : 04 janvier 2018 - Leysse - Repère de crue**Maximum de l'inondation :** Oui**Visibilité :** Oui**État du repère :** Bon**Pérennité :** Longue**Repère calculé :** Oui**PHEC :** Non

Méthode : Nivellement direct**Organisme :** CISALB
Commentaires sur le nivellement : Il a été mesuré l'altitude du terrain nature au niveau de la piste cyclable. On s'est ensuite basé sur la cote qui avait été mesuré en 2018 pour positionner le repère.
Référence nivelée : Marque d'inondation
Description référence du repère : Cote maximum de la crue mesurée en 2018.
Système altimétrique : NGF IGN 1969 (système normal)**Altitude de la référence (en m) :** 256.120 m**Différence entre le niveau d'eau et la référence (en m) :** 0.000 m**Altitude calculée de l'eau (en m) :** 256.12

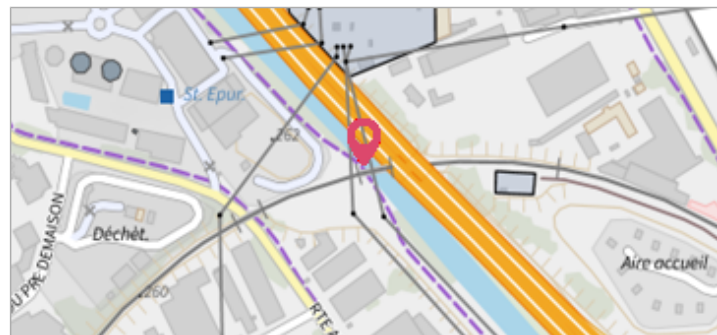
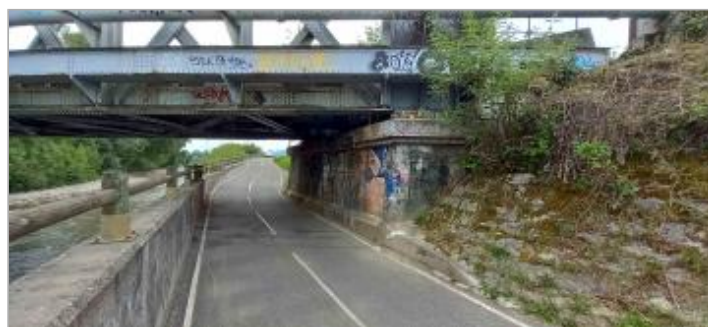
Pont sncf en bordure de piste cyclable, rive gauche de la Leysse

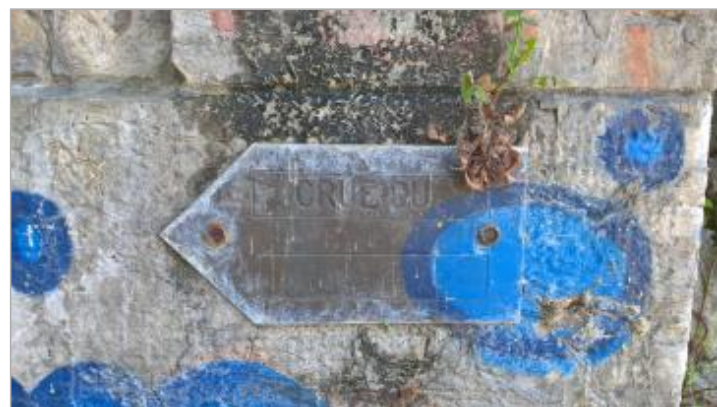
repère de crue 15 février 1990

Nature du repère : **Plaque**

Commentaires : Repère dégradé par des tags sur le mur.
Ce repère a été positionné par la SNCF suite à la crue.
Date probable : 14 février 1990 au lieu du 15 février 1990.

Visibilité : Oui
