Commune : **ARGENTAN**Rivière : **L' Orne****Mur d'enceinte, 32 rue de Coulandon****1** Repère(s) sur le site**GÉNÉRAL****Unité de gestion :** Seine aval-Côtière Normands**Code :** WEB_S_202008030804**Date de mise à jour :** 07/02/2024**Auteur :** CONTRIB_01

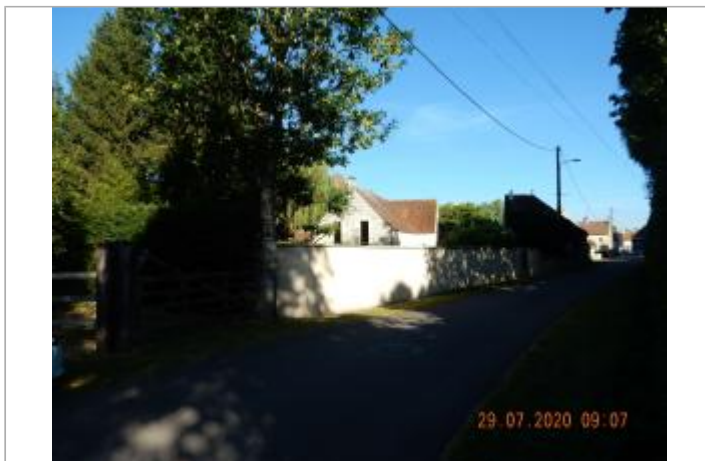
32 rue de Coulandon

**13 Juin 2018**Nature de l'inondation : **Débordement de cours d'eau**Altitude calculée de l'eau : **156.202 m**Nature du repère : **Laisse d'inondation****Commentaires :** Marque de peinture sur mur de la propriété**GÉNÉRAL****Code :** WEB_R_202008030016**Date de mise à jour :****Auteur :** CONTRIB_01

MARQUE**Maximum de l'inondation :** Oui**Visibilité :** Oui**État du repère :** Bon**Pérennité :** Longue**NIVELLEMENT SPC SACN. LE SPC N'EST PAS GÉOMÈTRE EXPERT, LES COTES SONT DONNÉES À TITRE INDICATIF. - 30/07/2020****Méthode :** Méthode combinée**Référence nivelée :** Marque d'inondation**Système altimétrique :** NGF IGN 1969 (système normal)**Altitude de la référence (en m) :** 155.552 m**Différence entre le niveau d'eau et la référence (en m) :** 0.650 m**Altitude calculée de l'eau (en m) :** 156.202 m

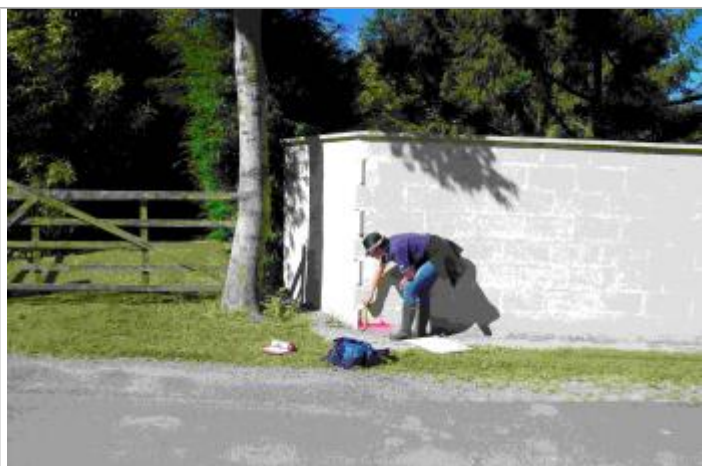
Laisse de crue sur mur de la propriété
