Commune : ARGENTAN

30 rue de Coulandon

Rivière : L' Orne

1Repère(s) sur
le site**GÉNÉRAL****Unité de gestion :** Seine aval-Côtiers Normands**Code :** WEB_S_202205294948**Date de mise à jour :** 03/08/2020**Auteur :** CONTRIB_01

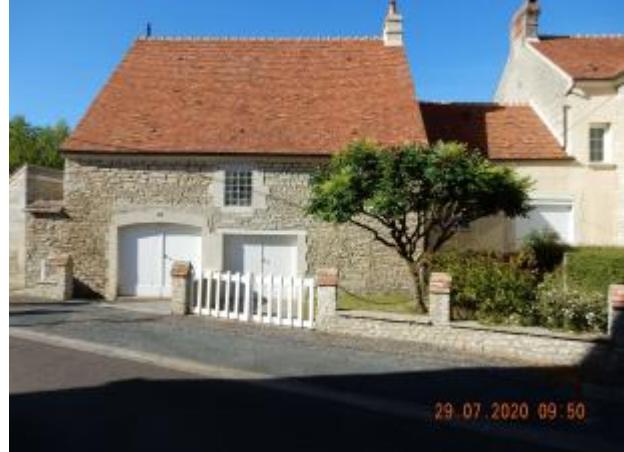
29.07.2020 09:50

30 rue de Coulandon

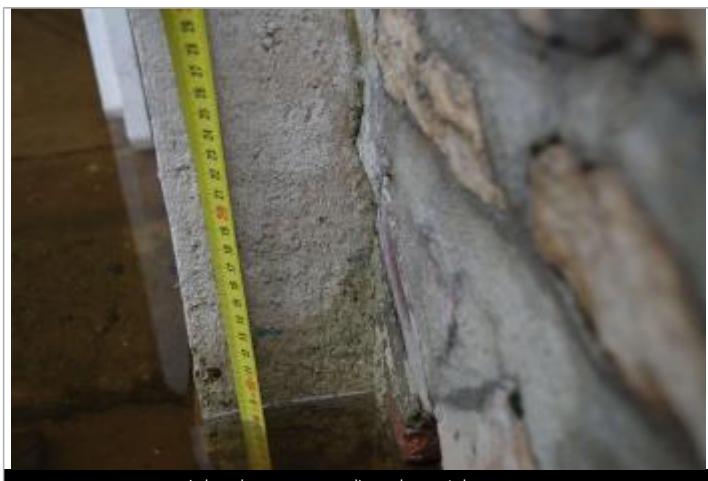
**13 Juin 2018****Nature de l'inondation :** Débordement de cours d'eau**Altitude calculée de l'eau :** **155.689 m****Nature du repère :** Laisse d'inondation**Commentaires :** Laisse de crue sur mur extérieur encadrement porte de garage**GÉNÉRAL****Code :** WEB_R_202008031627**Date de mise à jour :****Auteur :** CONTRIB_01

MARQUE**Maximum de l'inondation :** Oui**Visibilité :** Oui**État du repère :** Bon**Pérennité :** Moyenne**NIVELLEMENT SPC SACN. LE SPC N'EST PAS GÉOMÈTRE EXPERT,
LES COTES SONT DONNÉES À TITRE INDICATIF. - 30/07/2020****Méthode :** Méthode combinée**Référence nivellée :** Marque d'inondation**Système altimétrique :** NGF IGN 1969 (système normal)**Altitude de la référence (en m) :** 155.559 m**Différence entre le niveau d'eau et la référence (en m) :** 0.130 m**Altitude calculée de l'eau (en m) :** 155.689

Laisse de crue sur mur d'encadrement du garage
