Commune : **ARGENTAN** | Rivière : **L' Orne**

Haie, Prieuré Saint Louis

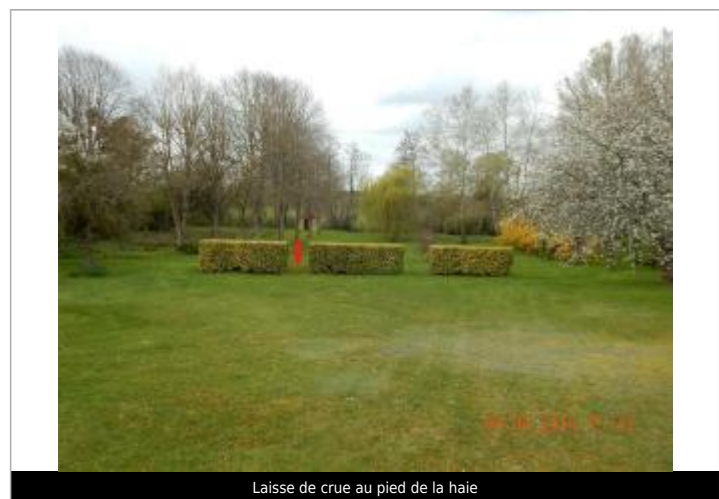
Commentaires : Laisse de crue au pied de la Haie

Maximum de l'inondation : Oui
Visibilité : Non **État du repère :** Disparu
Pérennité : Aucune
