Commune : **ARGENTAN** | Rivière : **L' Orne**

Haie, Prieuré Saint Louis

GÉNÉRAL

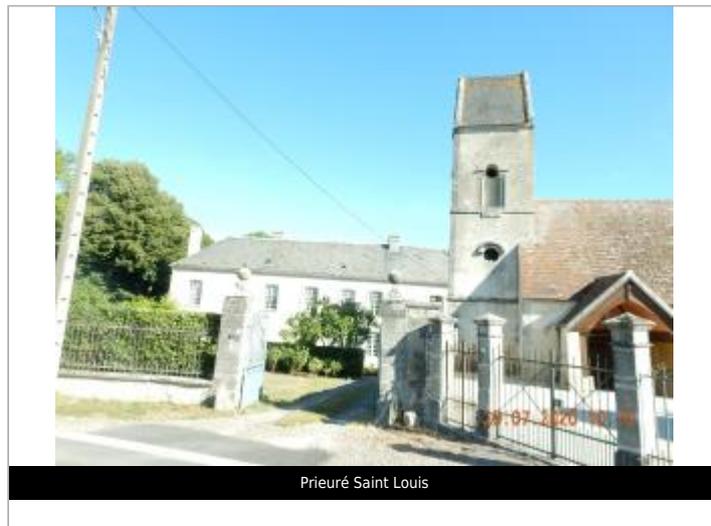
Commentaires : La haie est situé derrière le prieuré. La haie est constituée de 3 blocs, la laisse est au sol entre les 2 boccs de gauche en regardant vers le fleuve.

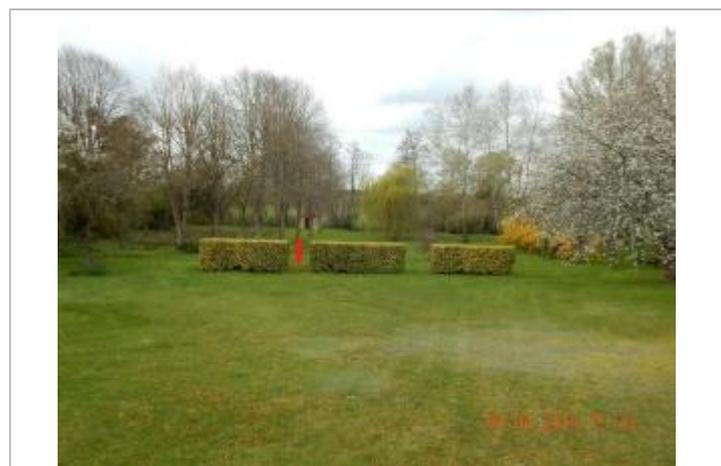
Commentaires : Laisse de crue au pied de la Haie

Maximum de l'inondation : Oui
Visibilité : Non **État du repère :** Disparu
Pérennité : Aucune

Laisse de crue au pied de la haie
