Commune : **ARGENTAN** | Rivière : **L' Orne**

Haie, Prieuré Saint Louis

Unité de gestion : Seine aval-Côtiers Normands
Code : WEB_S_202009160536 **Date de mise à jour :** 07/02/2024
Auteur : CONTRIBUT_01

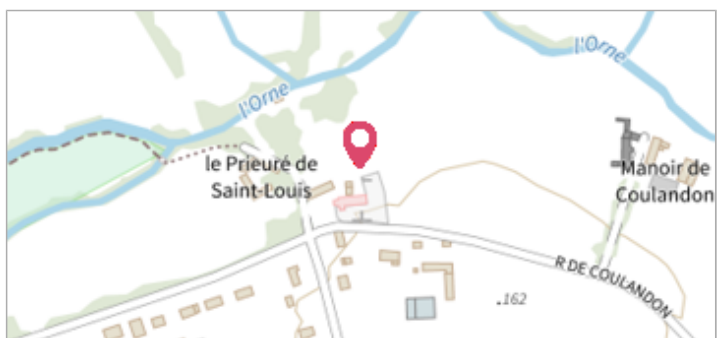
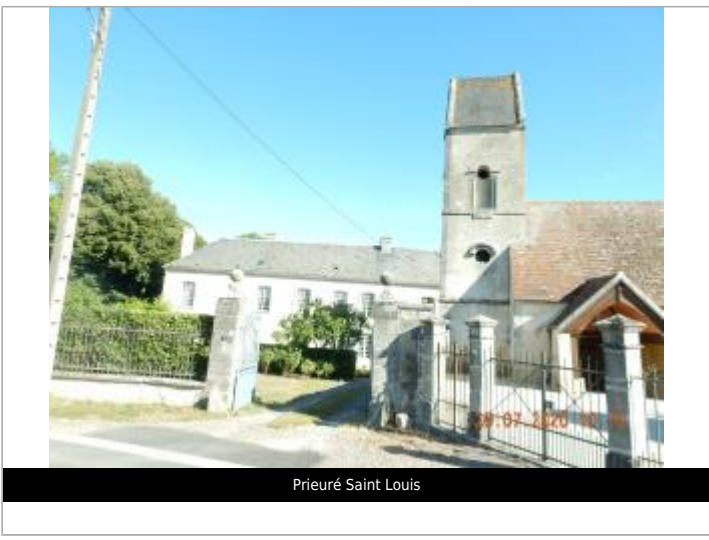
Commentaires : La haie est situé derrière le prieuré. La haie est constituée de 3 blocs, la laisse est au sol entre les 2 boccs de gauche en regardant vers le fleuve.

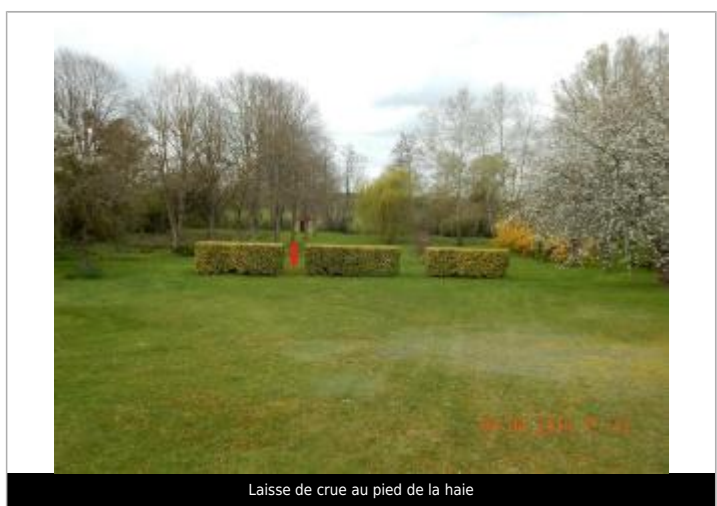
Commentaires : Laisse de crue au pied de la Haie

Maximum de l'inondation : Oui
Visibilité : Non **État du repère :** Disparu
Pérennité : Aucune
