Commune : **ARGENTAN** | Rivière : **L' Orne**

Haie, Prieuré Saint Louis

GÉNÉRAL

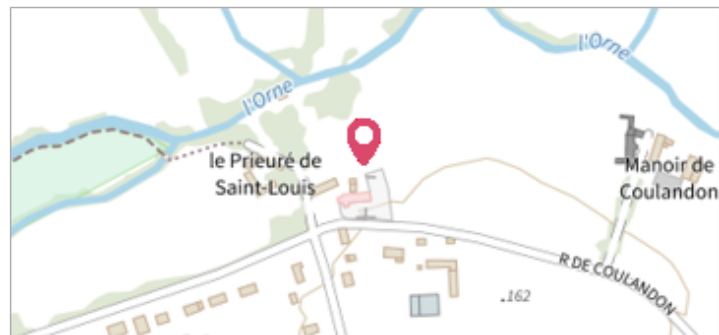
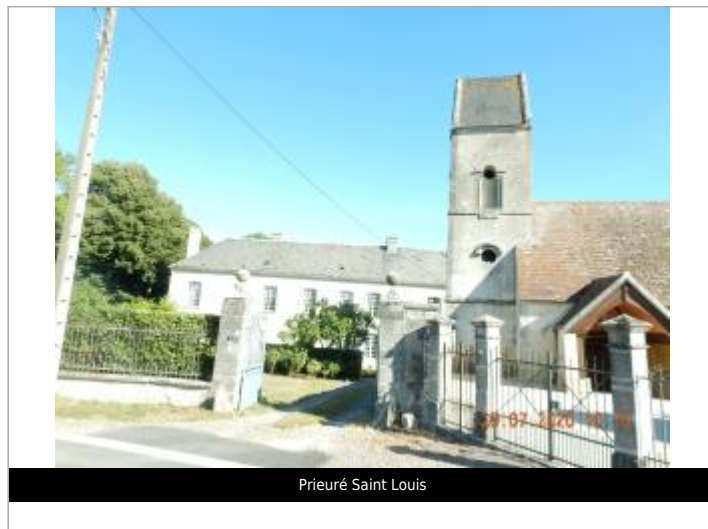
Commentaires : La haie est situé derrière le prieuré. La haie est constituée de 3 blocs, la laisse est au sol entre les 2 bocs de gauche en regardant vers le fleuve.
