Commune : **ARGENTAN** | Rivière : **L' Orne**

Haie, Prieuré Saint Louis

Unité de gestion : Seine aval-Côtiers Normands
Code : WEB_S_202009160536 **Date de mise à jour :** 07/02/2024
Auteur : CONTRIBUT_01

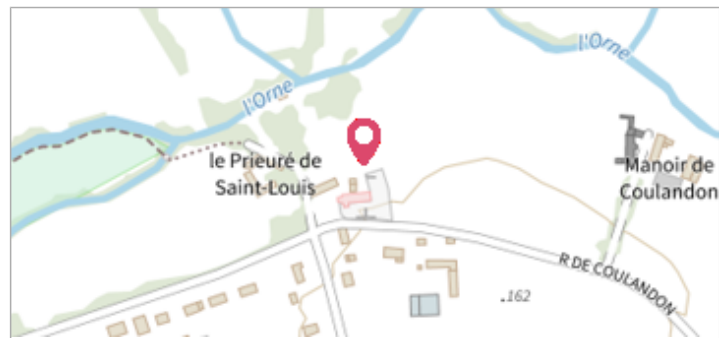
Commentaires : La haie est situé derrière le prieuré. La haie est constituée de 3 blocs, la laisse est au sol entre les 2 boccs de gauche en regardant vers le fleuve.
