Commune : **ARGENTAN** | Rivière : **L' Orne**

Muret de clôture de jardin, impasse du croissant.

Unité de gestion : Seine aval-Côtiers Normands
Code : WEB_S_202205294951_1 **Date de mise à jour :** 07/02/2024
Auteur : CONTRIB_01

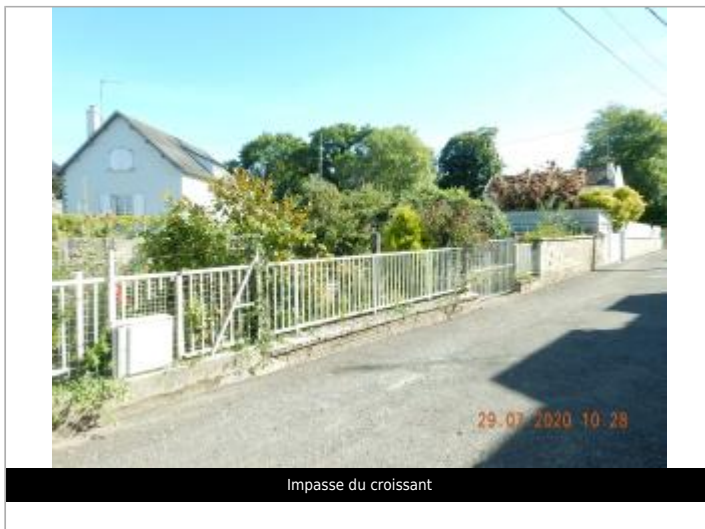
Commentaires : Le muret est en pierre surmonté d'une grille en fer. Il est en face du 2 impasse du croissant.

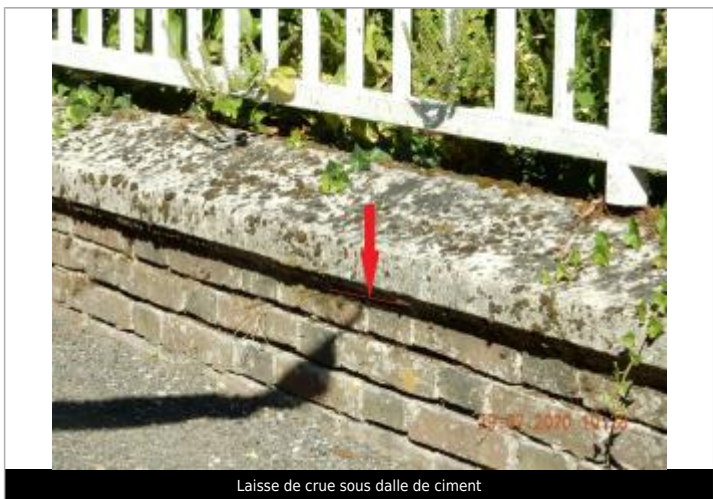
Commentaires : Laisse de crue atteint le dessous de la dalle de ciment sous la barrière blanche

Maximum de l'inondation : Oui
Visibilité : Non **État du repère :** Disparu
Pérennité : Aucune
