Commune : ARGENTAN

Rivière : L' Orne

Banc public dans le parc au bord de l'avenue de la forêt Normande.

Parc face à la Minoterie

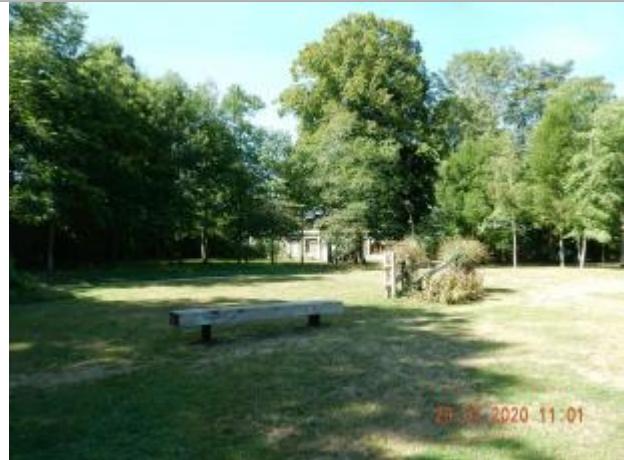
Commentaires : Il y a plusieurs bancs identiques dans le parc. On accède au site en prenant le dernier chemin du parc, sur la gauche (en partant du pont) qui descend vers le fleuve, le banc est le dernier, le plus proche du fleuve, sur la gauche du chemin avant intersection du chemin qui longe la berge.

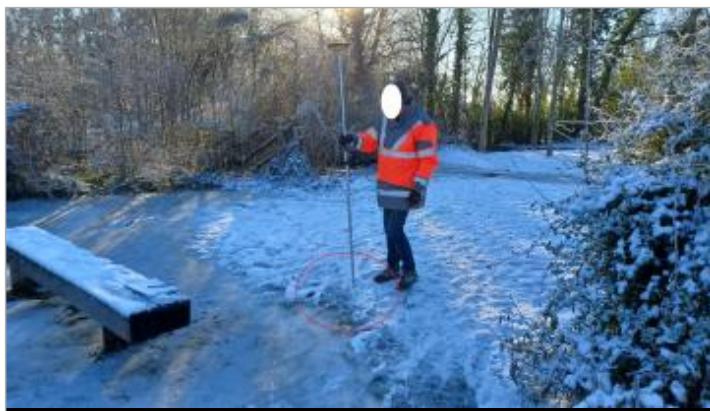
**18 Janvier 2024**Nature de l'inondation : **Débordement de cours d'eau**Altitude calculée de l'eau : **154.6 m**Nature du repère : **Laisse d'inondation****Commentaires :** Laisse de crue au sol à proximité du banc, reporté sur le banc.

La base du banc est à 154.43 m la laisse est à 154.60 m, soit à 17 cm/ sol au niveau du banc.

Laisse de crue à proximité du banc reporté sur ce dernier.

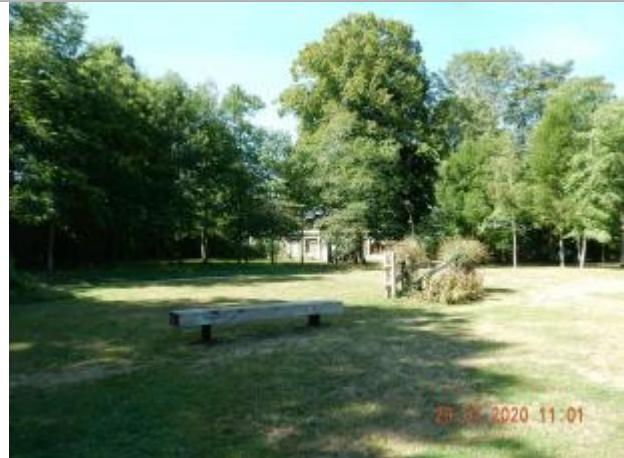
Parc face à la Minoterie

Banc public dans le parc au bord de l'avenue de la forêt Normande.

Commentaires : Il y a plusieurs bancs identiques dans le parc. On accède au site en prenant le dernier chemin du parc, sur la gauche (en partant du pont) qui descend vers le fleuve, le banc est le dernier, le plus proche du fleuve, sur la gauche du chemin avant intersection du chemin qui longe la berge.

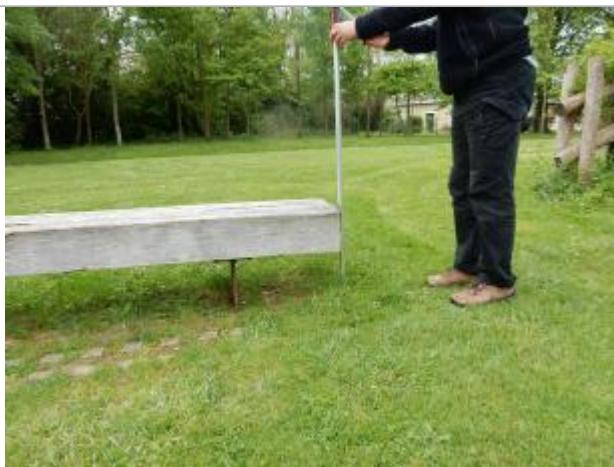
**13 Juin 2018**Nature de l'inondation : **Débordement de cours d'eau**Altitude calculée de l'eau : **154.43 m**Nature du repère : **Laisse d'inondation****Commentaires :** Laisse de crue au niveau de l'assise du banc**GÉNÉRAL****Code :** WEB_R_202008062616**Date de mise à jour :****Auteur :** CONTRIB_01

Laisse de crue au niveau de l'assise du banc
